東京湾大井埠頭棧橋塩害調査

川 田 秀 夫*
町 田 武**
峯 村 伸 夫***

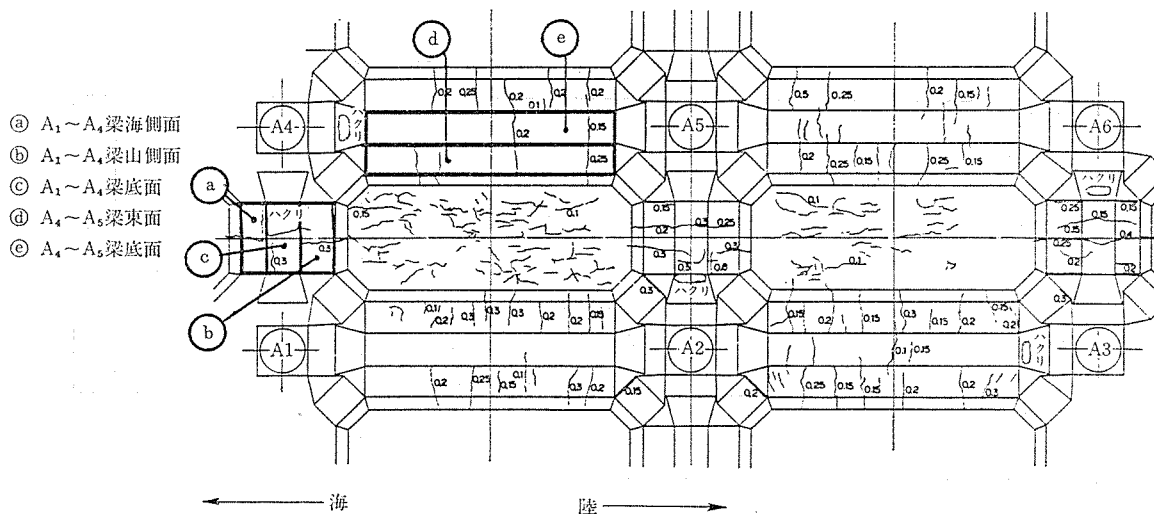
図-10 前棧橋 自然電位測定箇所

○前棧橋 A1~A4: 海側面と山側面とを比較すると、海側面の方が「卑」であり腐食傾向にある。両面とも下縁に近づくほど「卑」になるが、海側面では上、下縁の差は小さかった。また底面のほとんどの箇所が -250 mV のため腐食がかなり進行していると判断された。

○前棧橋 A4~A5 梁: 梁底面の電位は測面より「卑」であり、また杭柱に近いほど「卑」であり腐食傾向が大となっていた。これは杭柱にあたる砕波の影響と思われる。また梁測面の電位は、一部を除きほとんどが -100 mV 以上なので鉄筋は健全であると推定された。
