クレーン船の衝突によって損傷したPC橋（青海大橋）の復旧工事

芝 尾 英 一*
 西 本 久 之 輔*
 則 武 邦 具**
 石 川 真 一 郎**

本報告は、損傷状況の調査、衝突時の作用力、復旧工事の設計・施工、ならびに載荷試験についてその概要を記述するものである。

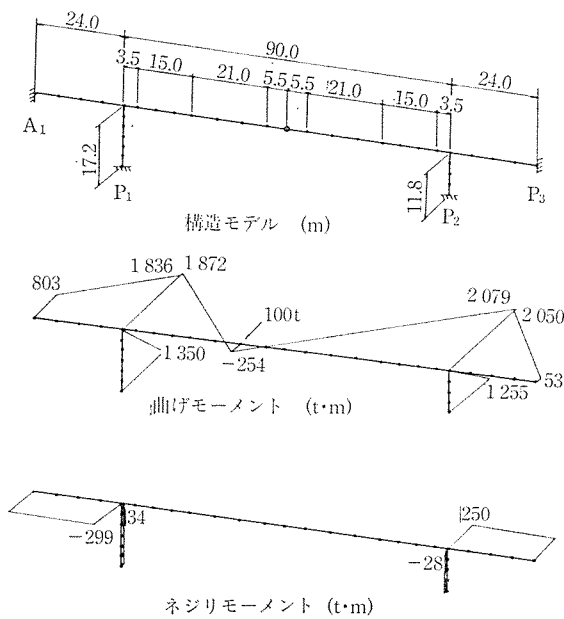
図—6 構造モデルおよび断面力図

(1) 単位作用力 100 tf による結果

図—6 に構造モデルおよび断面力図を示す。

衝突力をエネルギー則や、腹部のせん断耐力から推定すると、260 tf~400 tf 程度の力となるが、単位作用力 100 tf による応力度、各部の損傷状況からみて、実際の衝突力は 200 tf 程度と推定される。

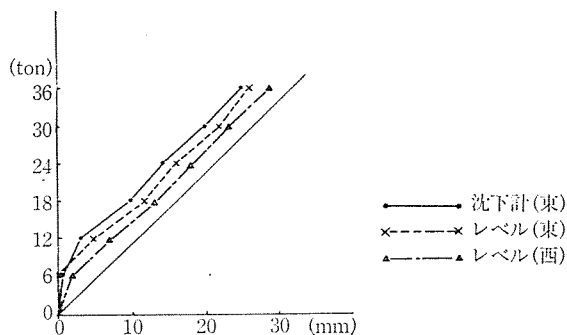
図-11 支間中央部沈下量 (A-タイプ)

載荷重に対しては弾性範囲内にあると判断した。

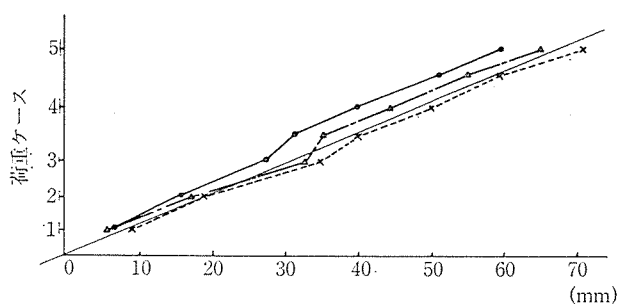
図-12 支間中央部沈下量 (E-タイプ)

沈下量の計算値との比は破損側で 97%、健全側で 102% と多少補強した側の主桁剛性が高い。最大荷重 (160 tf) 撤去後の残留沈下量は 0 であり、この荷重に対しては弾性範囲内にある。偏載荷重に対しても計算値とよく一致している。
