## 外ケーブルによる桁および橋脚の補強

中 井 三 夫\*

ここに紹介する桁および橋脚の補強事例は、都市内高速道路の橋梁で施工されたものである。

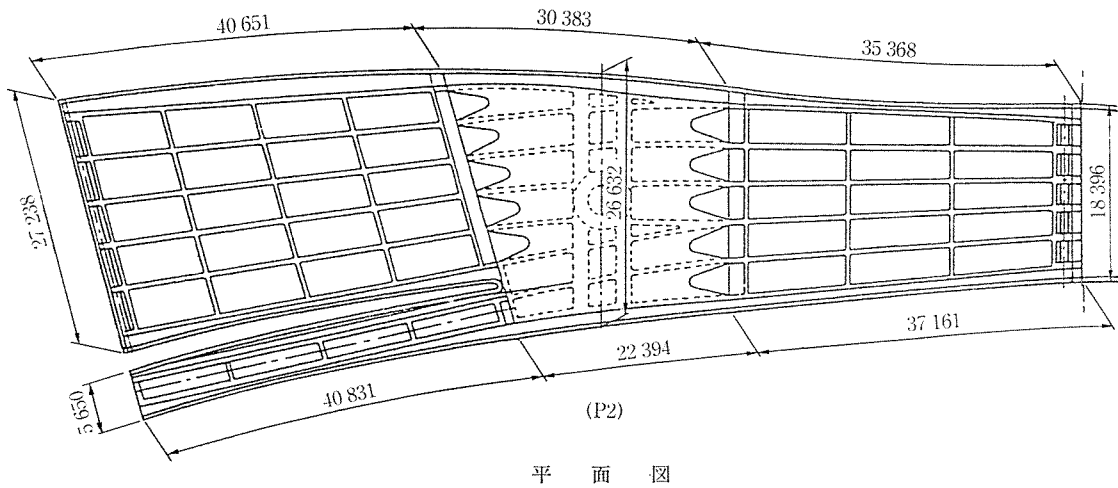
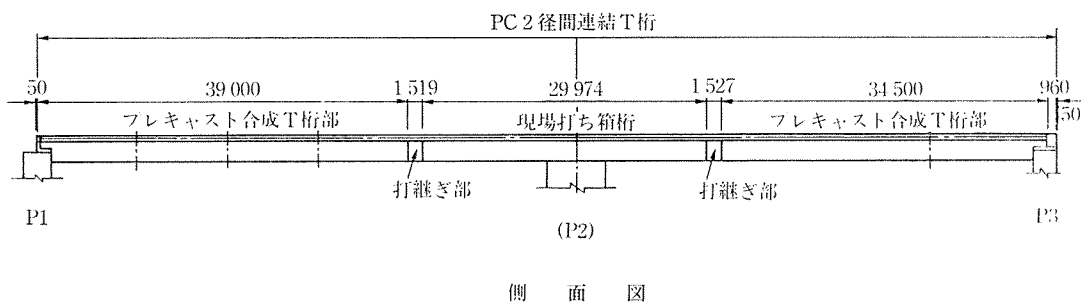
図-1 一般図

本橋は、2 径間連続 PC T 桁橋であるが、中央橋脚 ( $P_2$ ) で現場打ちされた RC 箱桁とプレキャスト PC 桁を連結後、プレストレスを導入し一体とした構造である。なお、中央橋脚 ( $P_2$ ) は上下部一体のピルツ構造である (図—1)。

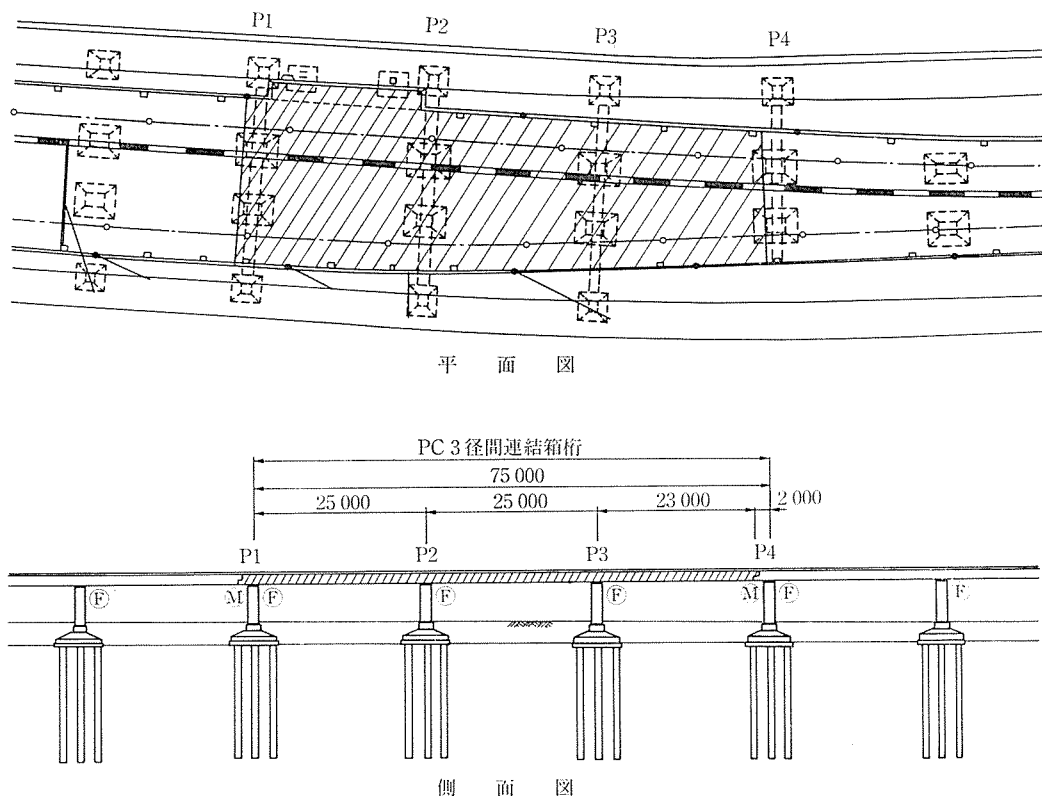
図-6 一般図

本橋は、3 径間連続 PC 箱桁構造で、本線に出入口が取りつく位置にあり、平面線形が台形状をなしている（図—6）。

損傷は、箱桁の下面全体にひびわれが発生していたが、曲げモーメントが零になる付近に集中していた。また、ひびわれ幅は 0.2 mm 前後であった。ひびわれ発生の原因を究明するため、①プレストレスの有効性、②ケーブル配置の施工誤差、③打継ぎ目の施工不良等の設計および施工に関する項目のほか、温度応力の影響、大気中の硫化物質等によるコンクリートの侵食作用の影響についても検討を行った。しかし、いずれの項目が主原因であるか特定することができなかったが、温度応力による影響が支配的であるのではないかと推測された。

本橋の補強方法としては、箱桁の下面に発生したひびわれを進行させないために、ひびわれにエポキシ樹脂を注入した後、箱桁内の主桁の両側に外ケーブルを配置し、プレストレスを導入することとした。以下にその施工方法について述べる。

本橋は、箱桁構造であり、箱桁内部での作業用として、箱桁下面にマンホールを設置した。マンホールの大きさは、700×700 mm の矩形とし、それぞれの箱桁に

設けた。マンホールを新しく設置することは、この部分が断面欠損となり、応力集中によるひびわれが生じ易くなるので、マンホール部の回りを鋼板で補強した。

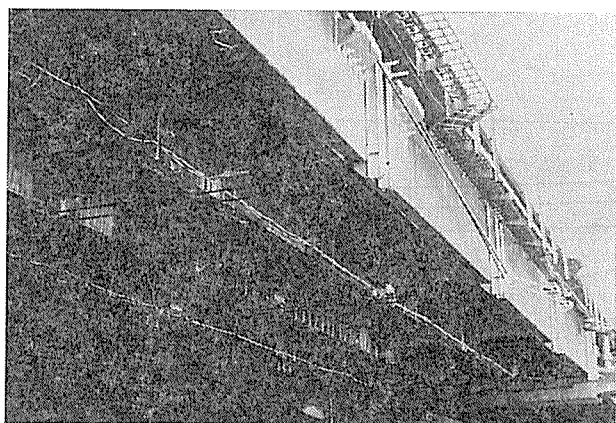
写真-5 主桁補強

損傷の原因としては、床版部については昭和 44 年以前の設計であり、耐力不足が生じていること、主桁・横桁部については、供用以来 20 年以上を経過し、1日 10 万台を超える重交通による過剰荷重によるものと推測された。なお、主桁のひびわれ幅は 0.05~0.2mm であった。

主桁の補強としては、載荷実験や格子モデルによる検討を行い、外ケーブルを配置し、プレストレスを導入した。損傷の程度は、図-12のように、4本の主桁がそれぞれ異なっていたが、各主桁に同量のプレストレスを加えた（図-13, 写真-4, 5 参照）。

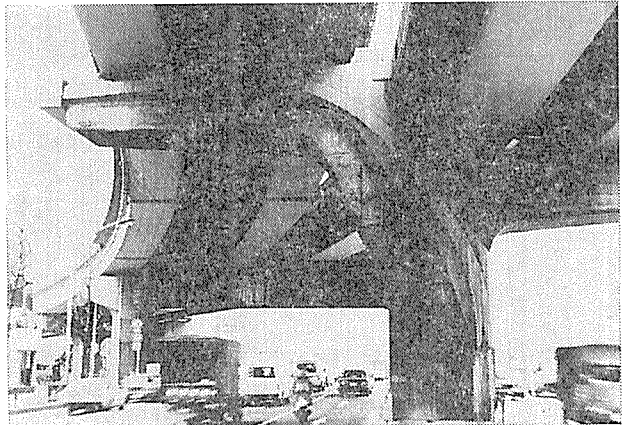
写真—9 補強完成

損傷は、片持ち隅角部にひびわれが発生した。ひびわれ幅は、0.1~0.4mmであった(図-21)。

ブルを密閉し、軽量コンクリートを充填した（図—22、写真—9）。
