船舶の衝突により損傷した名島弁天橋の桁復旧工事の施工とこれに伴う諸検討

磯邊 雅敏*1・牧角 龍憲*2・西原 和彦*3・西尾 浩志*4

◇工事報告◇

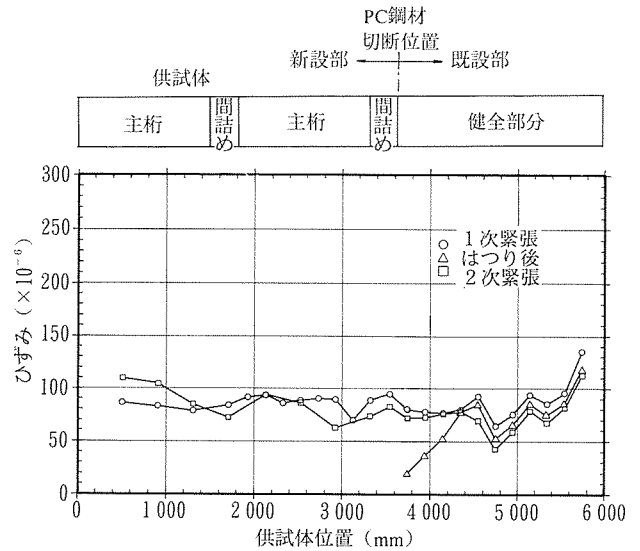
図-12 供試体 (No. 4) のコンクリートひずみ分布

体を PC 鋼より線で緊張後), はつり後 (間詰め部で切断, 鋼より線をむき出した後) および二次緊張後 (二次供試体の PC 鋼棒端部を緊張後) におけるコンクリートのひずみ分布を示す。

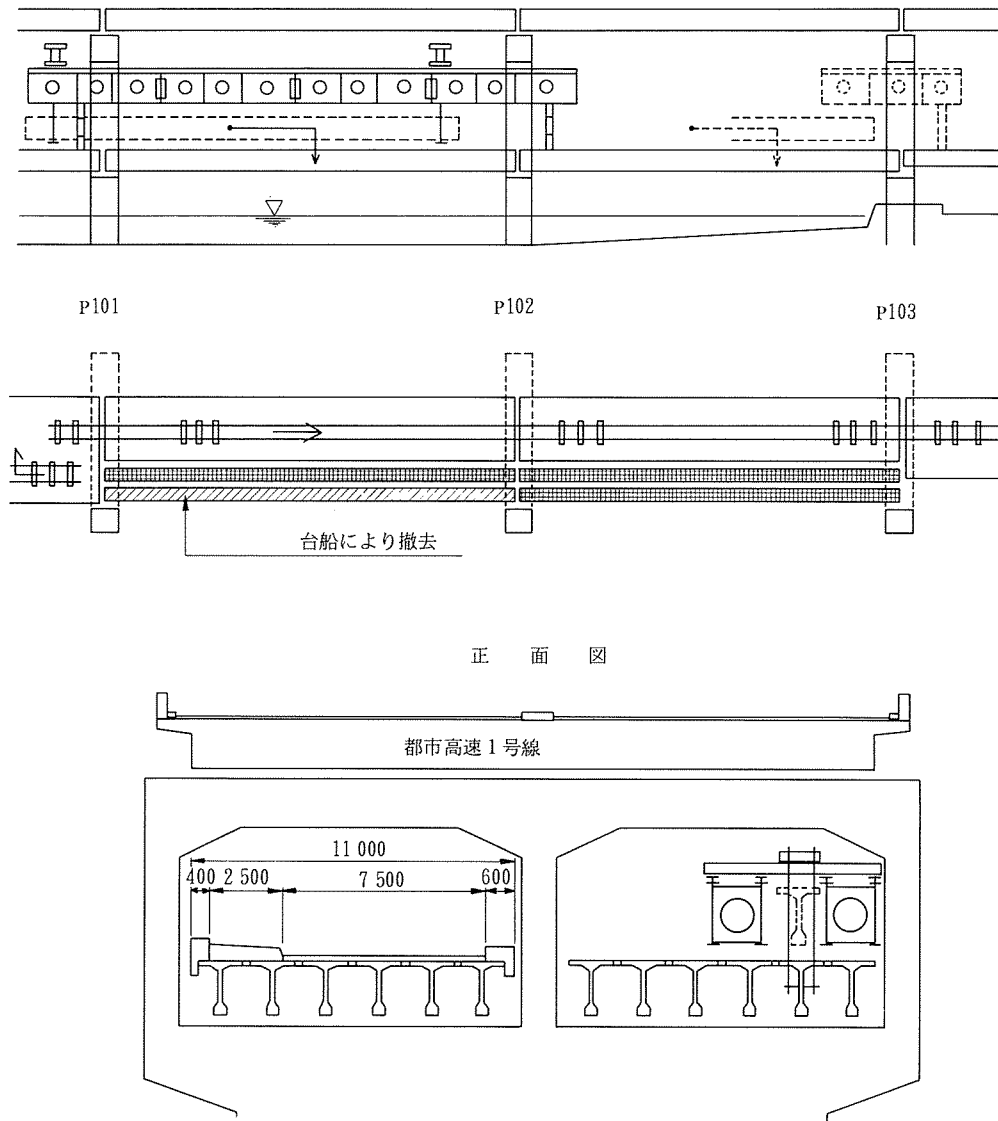
図-14 桁撤去・架設方法概念図

G2桁は健全な桁と隣接しており、G1桁と同じ方法で取り壊すと健全な桁を痛める可能性があった。また、桁下および桁上空間ともに制約があり、損傷桁全体をガーダーで桁の上または下から直接支持したうえで、ワイヤーソー等にて10ブロック程度に切断し、撤去することは困難であった。

桁の損傷程度からみて、桁が自重に耐えられるように補強することが可能と考えられたので、そうしたうえで二組のガーダーを利用し、吊り上げ、横取りし、引き出した後、小割、解体して搬出する方法を採用した。桁の補強は、欠落部分の断面を修復し、ひびわれに樹脂を注入し、PCケーブル切断位置には外ケーブル(PC鋼棒

復旧桁の架設は、損傷桁の撤去に用いた二組のガーダーを利用して行った。都市高速橋の橋脚との関係で G 1 桁上にガーダーを設置することが不可能であったので、G 2 上に設置したガーダーで、まず G 1 桁を橋脚上に降ろし、ころ台車にて横取りし、所定の位置に据え付けた後、G 2 桁を架設した。
