# 兵庫県南部地震PC構造物震害調査報告

兵庫県南部地震PC構造物震害調査委員会

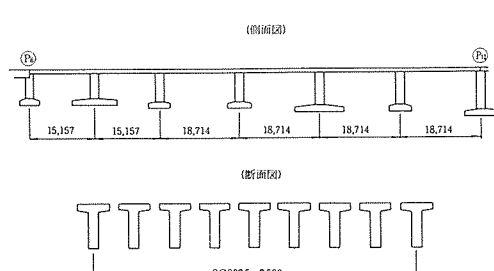
表-1 K 高 架 橋

表-1 に示す高架橋は施工中のプレテンション連結桁橋であり、架設され床組工施工前の主桁のうち、耳桁 3 本が落下して破壊し、中桁 23 本が横転して破壊した。また、ゴム支承も破損し、橋脚にも損傷が生じた。

兵庫県南部地震橋梁関係災害調査シート			
整理番号	3		
調査年月日	平成7年1月17日		
橋名	K 高架橋		
路線名	国道176号線	所在地	兵庫県川西市
構造形式	プレテンション連結桁橋		
断面形状	T桁		
平面線形	——		
支承構造	ゴム支承		
完成年月日	施工中		
上部工の変状の程度	橋体 桁が横軸方向への移動 耳桁3本落下破断 中桁23本横転破損		
支 承	ネオスライド上蓋が破損		
橋 面	未施工		
付 属 物	未施工		
下部工の変状の程度	橋 台 —— 橋 脚 張出橋脚の柱の破壊		
橋梁一般図

P6 - P9 PC桁橋軸方向にずれ(5~15m)、目地シースの破損あり  
 アンカーの曲がり、支座位型枠の破損  
 P9 ネオスライド蓋  
 P9 - P12 中国道側耳桁G1×3本落下破壊する  
 P12 - P11 中桁8+7+8=23本横転破損、吊り足場、防護工70多破損する  
 P12 ネオスライド上蓋破損9枚、アンカーボルトの曲がり、目地シーソ破損あり

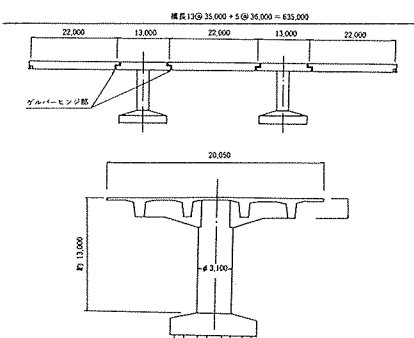
表-2 に示す高架橋は、今回最も話題を集めたピルツ形式の高架橋であり、約 600 m の全長にわたって鉄筋コンクリート構造の橋脚が倒壊した。倒壊時の衝撃により上部構造主桁のコンクリートはハク離し、ひび割れを発生した。またゲルバー部の連結鋼棒も破断していた。橋脚の倒壊の原因としては、当時適用された耐震設計基準に対する今回の地震動の大きさであり、橋脚が主方向鉄筋の段落とし部を起点にせん断破壊を生じたものと推定されている。この橋梁は解体・撤去のうえ架け替えられる予定である。

整理番号	15	調査年月日	平成7年1月18日
橋名	ビルツ橋		
路線名	高速神戸線	所在地	神戸市東灘区
構造形式	ビルツ橋		
断面形状	4主版桁		
平面線形	直線		
支承構造	鋼製支承		
完成年月日	昭和44年11月		
上部工の変状の程度			
橋体	倒壊時の衝撃によりコンクリートの剥離、ひびわれの発生 ゲルバー部の連結鋼棒の破断		
支承	倒壊に伴い、破損		
橋面	〃		
付属物	〃		
下部工の変状の程度			
橋台	〃		
橋脚	帯筋、主筋の破断 主筋外側のコンクリートは剥離、内側は破壊		
橋梁一般図

橋脚が破壊して倒壊

橋脚が破壊

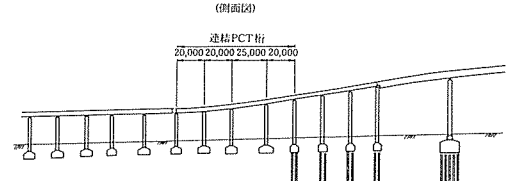
表-3 に示す高架橋は、ポストテンション連結桁橋であり、ゴム支承の一部にズレが発生し、端部横桁にもひび割れが発生した。また主桁端部ではコンクリートが破壊してアンカーボルトが露出した。この橋梁はエポキシ

整理番号	17	調査年月日	平成7年1月19日
橋名	I高架橋		
路線名	高速池田線	所在地	大阪府豊中市
構造形式	ポストテンション連結桁橋		
断面形状	T桁		
平面線形	直線		
支承構造	ゴム支承		
完成年月日	〃		
上部工の変状の程度			
橋体	端部横桁にひびわれの発生、コンクリートの破壊によるアンカーボルトの露出		
支承	ゴム沓の一部にズレ発生		
橋面	〃		
付属物	〃		
下部工の変状の程度			
橋台	〃		
橋脚	〃		
橋梁一般図

端部横桁のコンクリートが破壊しアンカーボルトが露出

・ひびわれは、エポキシ樹脂注入  
・コンクリート欠損部は、鉄筋と無収縮モルタルで補修
