3径間連続PC箱桁橋の中央ヒンジ部の補修

菊地 正剛*

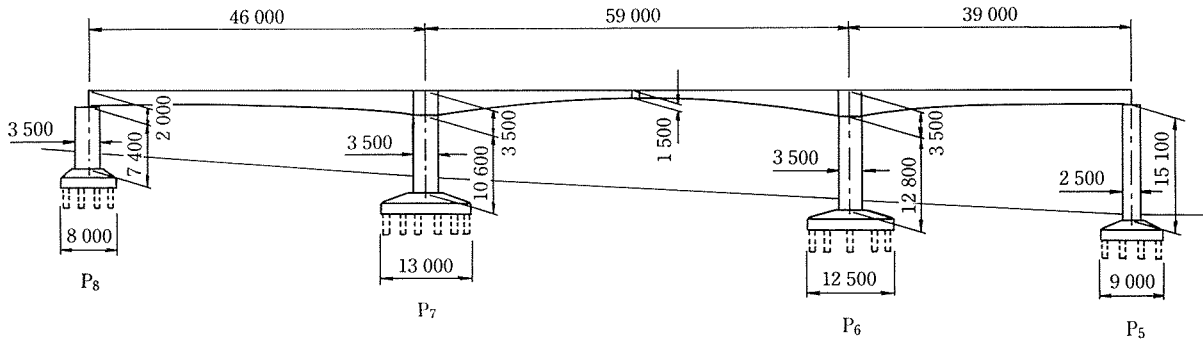
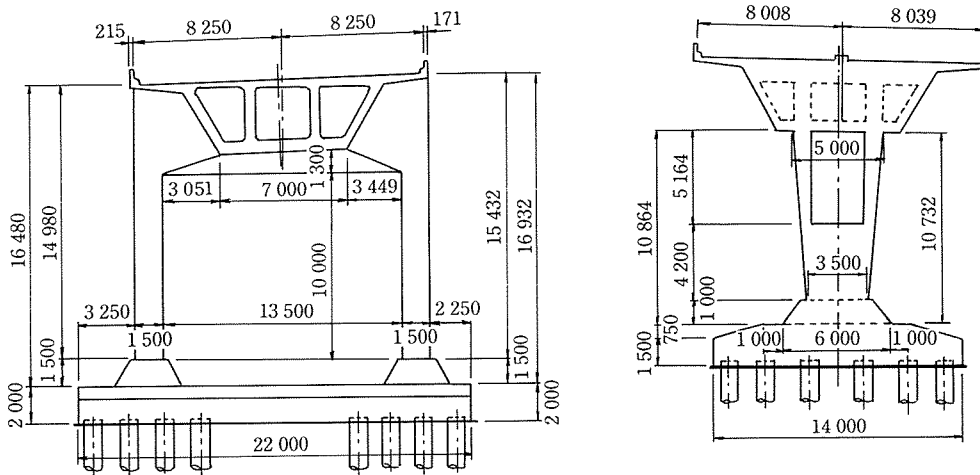
図-1 一般図

本橋は、中央ヒンジを有する3径間連続PC箱桁橋で、昭和39年2月にしゅん功し、現在に至っている。また、国道上の高架道路であり、下からの仮設支保工を構築することができず、ディビダーク工法により建設された。構造形式の概略を図-1、表-1に示す。

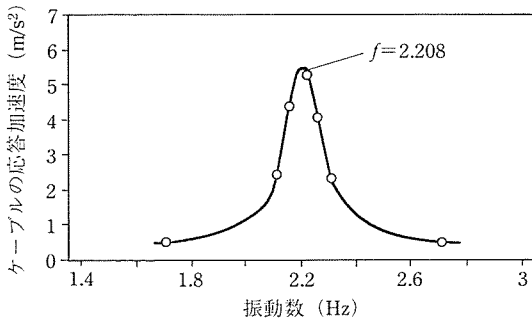
図-8 解析によるケーブル共振曲線

解析結果を図-8に示すが、これは振動実験の想定共振曲線であり、実験の応答加速度の目安とした。

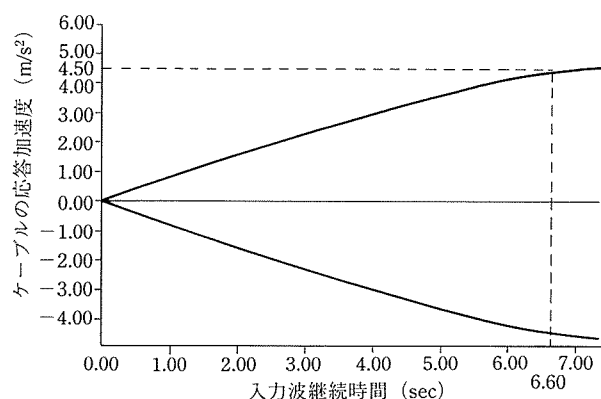
図-9 解析による外ケーブル応答加速度

図-9 に入力波継続時間をパラメータとして解析した外ケーブル応答加速度最大値の崩落線を示す。

したがって、主桁の振動がかなり高いモードで卓越しないかぎり共振はしない。

さらに支持金具でケーブルを最大 7 m で支持固定しており、目視でも振動は確認できない程度で、疲労に対する安全性は十分と考えられる。
