兵庫県南部地震におけるPC造建物の被害と耐震診断

兵庫県南部地震PC建築物調査小委員会

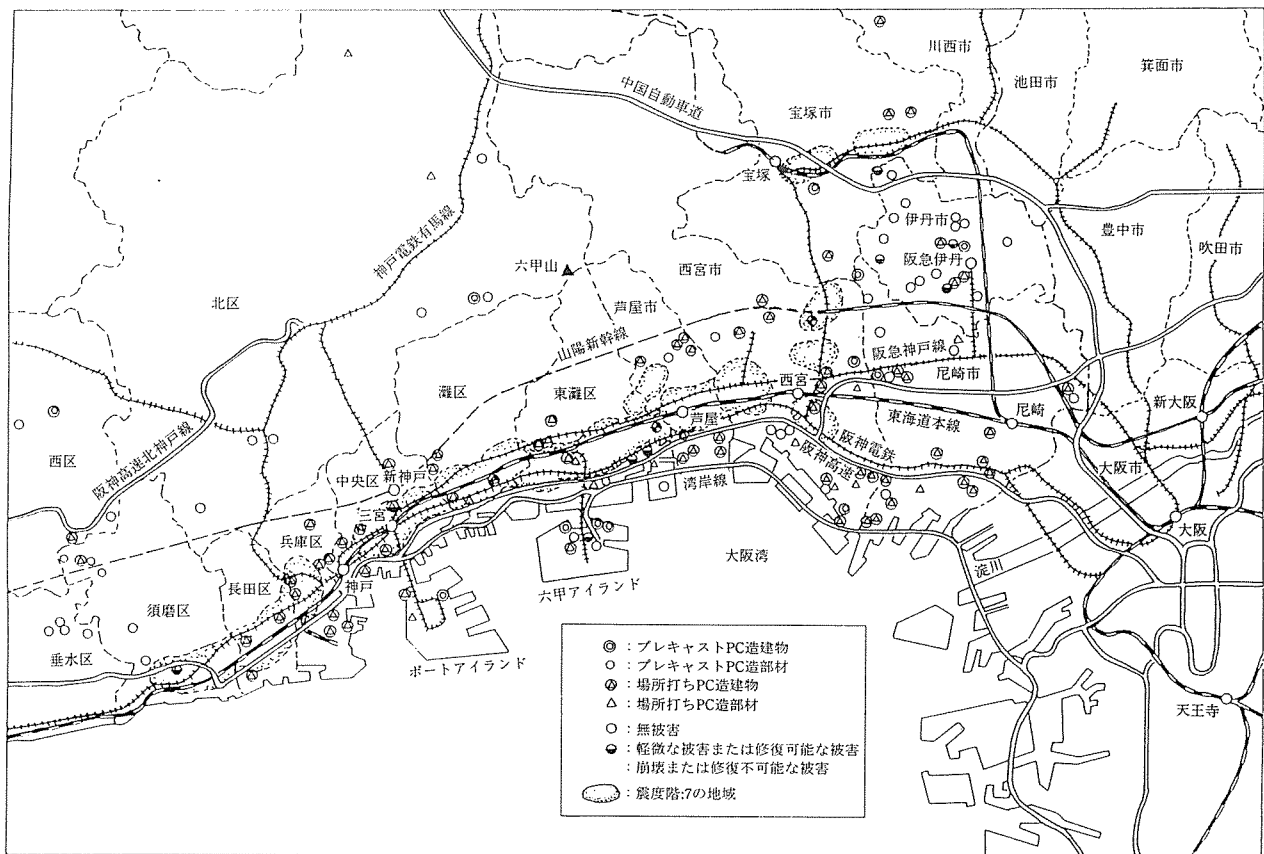
図-1 調査建物の位置

I-1, および II-1 に分類した PC 造建物の調査数は 100 棟で、内訳は PCaPC 造建物が 10 棟、場所打ち PC 造建物が 90 棟であった。I-2, および II-2 の 2 次 PC 部材を使用した建物の調査数は 64 棟で、PCa 2 次 PC 部材を用いた建物が 50 棟、場所打ち 2 次 PC 部材を用いた建物が 14 棟であった。表-1 に建物の調査数と被害概要を示し、各調査建物の位置を図-1 に示す。再検討

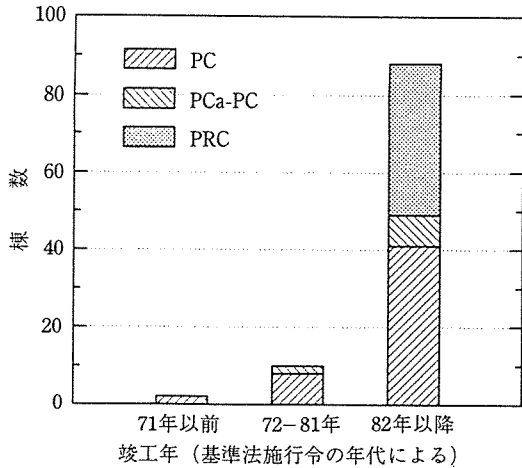
図-2 調査建物の竣工年と建築基準法施行令との関連

各調査建物における竣工年と建築基準法施行令改定との関連を、図-2 に示す。1971 年の令改定前に竣工した建物は、場所打ち PC 造の 2 棟のみであった。1971 年の令改定から新耐震設計に移行した 1982 年の間には、2 棟の PCaPC 造と 8 棟の場所打ち PC 造が竣工していた。新耐震設計に移行した 1982 年の令改定後に竣工した建物が 88 棟で、この中には場所打ち PPC 造 (PRC 設計)

すなわち、調査した PC 造建物の約 9 割が現行基準である新耐震設計によるものであった。また、1983 年の建設省告示 (建告) 第 1320 号以降に PPC 造建物の竣工が多くなっているのが特徴的であった。

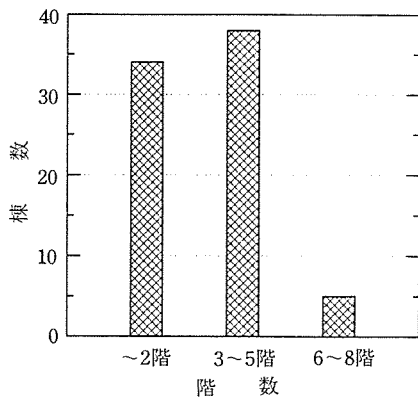
図-3 調査建物の階数別分布

調査建物の階数別分布を、図-3 に示す。PC 造建物は一般に低層が多く、2 階以下が 34 棟、3 階から 5 階が 38 棟、および 6 階以上は 5 棟であった。しかし、倉庫や体育館のように階数が少なくとも、建物高さが 20 m を超える建物も多数含まれていた。さらに、大規模構造物にも多く使われており、延べ床面積が 5 000 m² を超える建物も多く見られた。

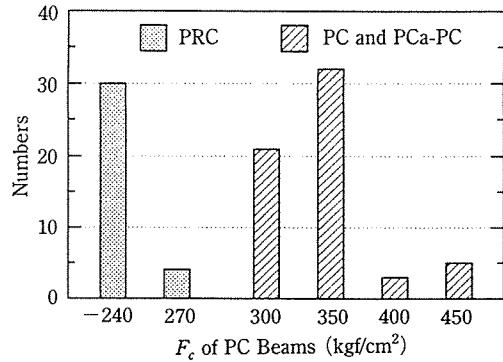
図-4 調査建物における PC 梁 F_c の分布

1960 年の建告第 223 号以降から 1973 年の建告第 949 号における間の PC 造建物のコンクリート設計基準強度 F_c は 360 kgf/cm² 以上で、1973 年の建告第 949 号以降は 300 kgf/cm² 以上と定められた。さらに、1983 年の建告第 1320 号以降は、PPC (PRC 設計) 造では 240 kgf/cm² 以上と定められた。図-4 に調査建物における

PC 梁のコンクリート設計基準強度 F_c の分布を示し、PC 梁と他の部位 (柱、壁等) とのコンクリート設計基準強度の組合せ状況を図-5 に示す。PPC 造では F_c が 240 kgf/cm² が圧倒的に多く、PC 造では F_c が 350 kgf/cm² の建物が 300 kgf/cm² のものより幾らか上回っていた。
