PC 箱桁橋の中央ヒンジの連結化—本谷川第三橋—

中央自動車道本谷川第三橋（下り線）は、中央径間にヒンジを有する3径間連続PC箱桁橋で、昭和47年のしゅん功後30年余りが経過している。近年の車両の大型化や、中央ヒンジ部のクリープ変形などから中央ヒンジ部の垂れ下がり量が増加し、現在にあっては計画高からの垂れ下がり

本工事は、これらの損傷に対し維持管理の低減と走行性の改善を目的として、平成15年11月10日（月）から18日（火）までの土日を含む9日間で昼夜間連続対面通行規制による下り線の全面通行止めを行い、中央ヒンジ部の連結化工事を実施したものである。本報告では、補強工事における設計・施工上の特徴と留意点について紹介する。

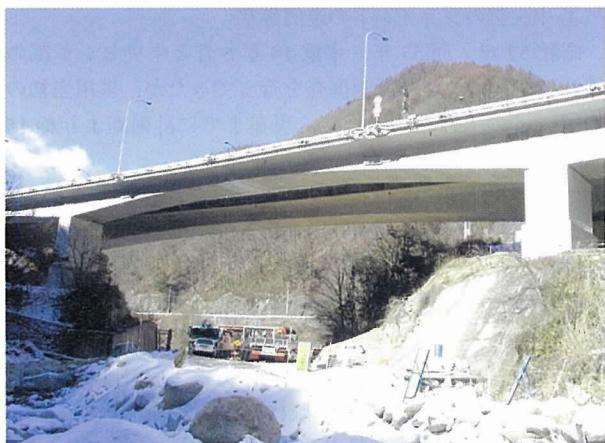
写真-1 橋梁全景

が約15cmに達している状況であった。

また、冬期の凍結防止剤散布の影響などから発生している中央ヒンジ部の腐食などの損傷が非常に顕著であったため、昭和57年よりたびたび調査、応急対策を実施してきたが、いまだ中央ヒンジ部の垂れ下がり、中央ヒンジ部の腐食、大型車通行時の異常音の発生、伸縮装置の遊間異常等の問題が生じており、抜本的な補修・補強対策が必要となつた。

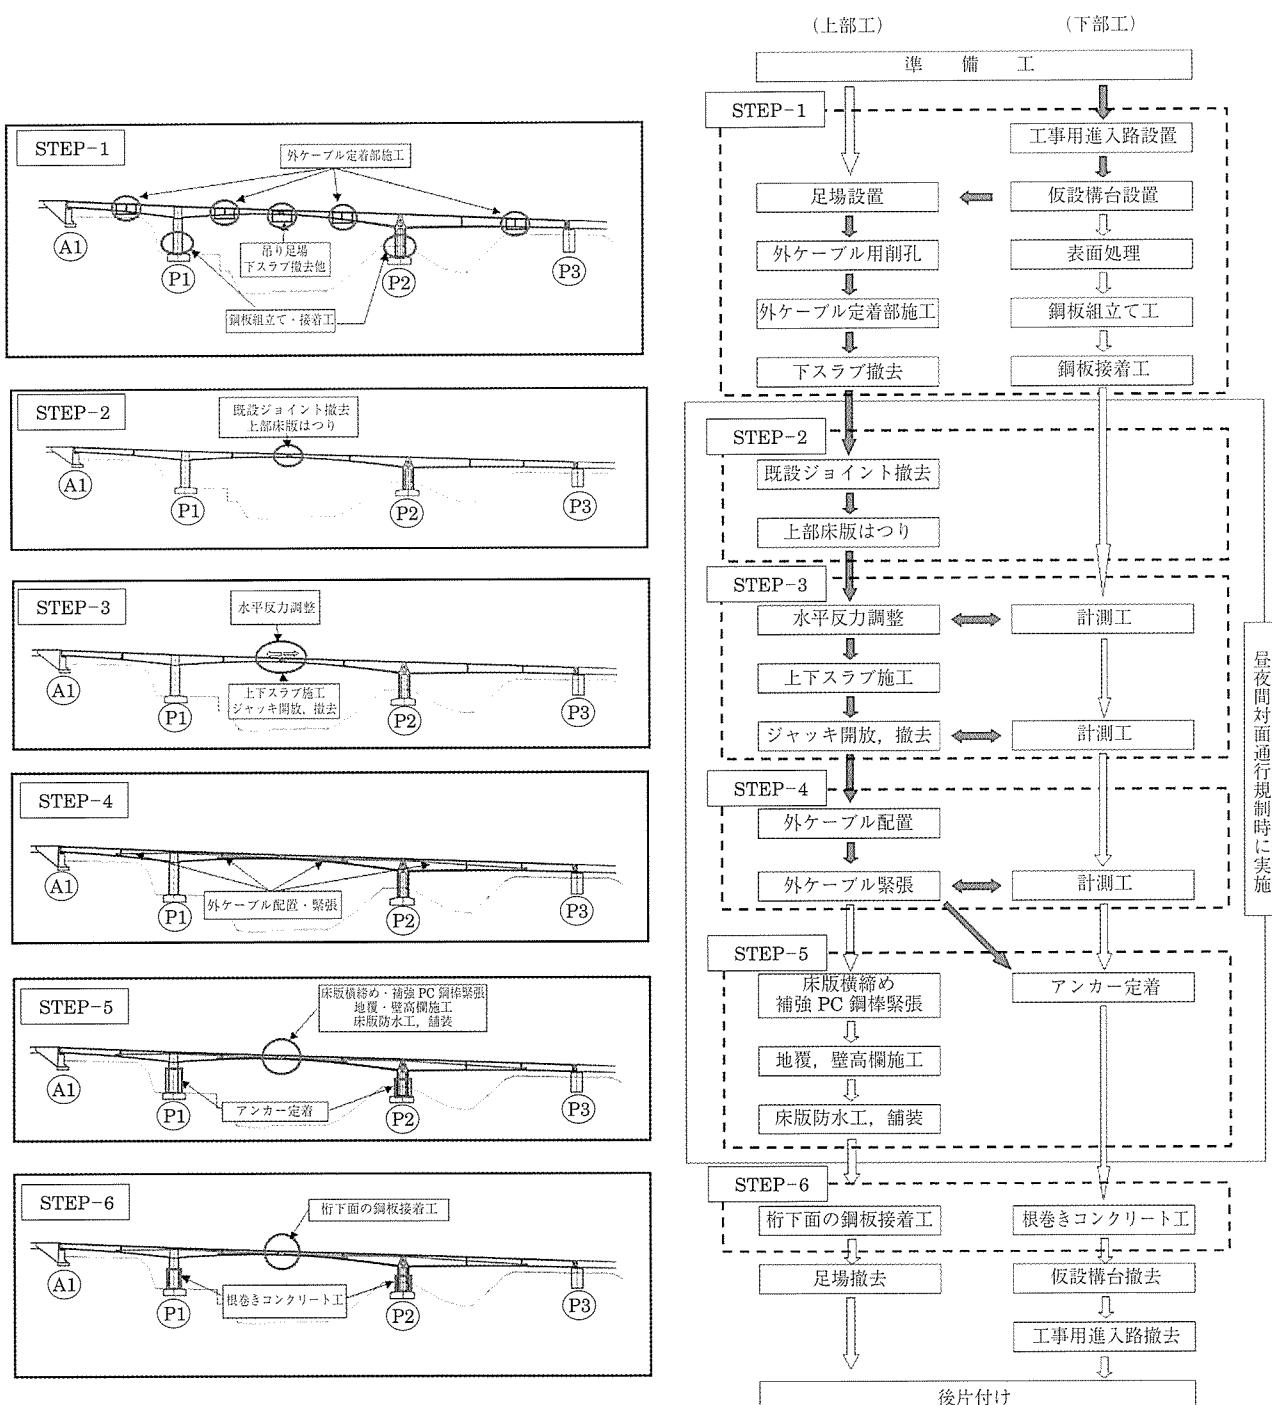
図・9 全体工事計画

本橋は比較的橋脚高が低く、補強工事における水平反力調整時に橋脚付け根部に大きなモーメント、および支間中央部に大きな圧縮応力が生ずると想定された。

したがって、当初の設計で予想されなかった応力、変位等の挙動を把握し、工事の安全性を確認するため、施工中
