コロールーバベルダオブ橋の崩壊の原因（上） — パラオ共和国 —

著：Chris Burgoyne, Richard Scantlebury
訳：プレストレストコンクリート海外部会*

1. 概要

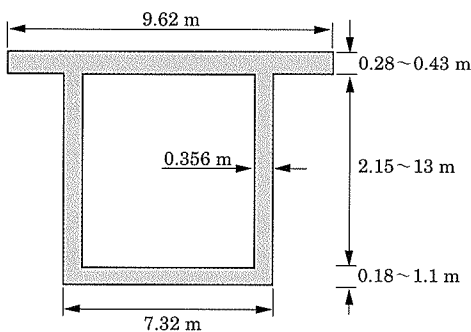
図-2 側面図 (建設時)

純支持とされていた。片持ち梁は現場打ブロック施工であったが、中央のヒンジで連結され、無視できる程度の荷重を支え、支間の垂直変位を適合させるように設計されていた。ヒンジには軸方向の変形とおおのの径間の相対的な回転変位を許容する支承が設けられていた。当初の設計の側面図は図-2に示してある。図-3にあるように、全延長に渡って箱型断面とされ、幅は一定で高さ

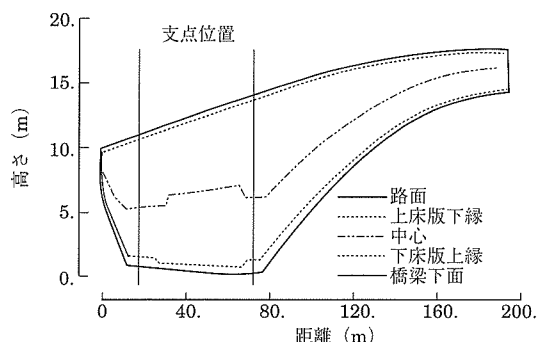
図-8 橋梁の片側の形状（縦方向は拡大してある）

構造（1/2）の詳細図¹¹⁾を図-8に、断面2次モーメントを図-9に示す。ここで示したx座標は橋の端部からの座標である。端橋脚は $X = 18.6$ m、主橋脚は $X = 72.24$ mの位置にある。120.4 mの張出し施工区間があり、橋は対称で左右の張出しが中央で結合している。

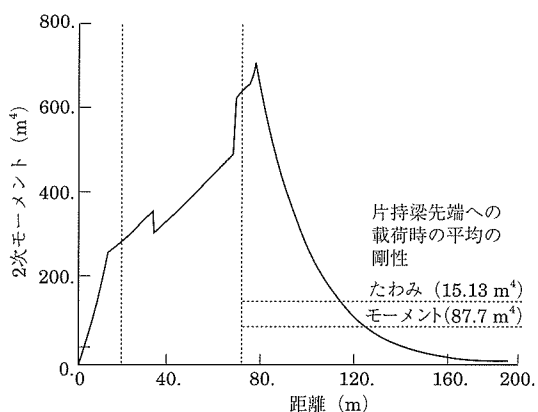
図-9 2次モーメント（片側）

この橋梁の断面剛性は橋軸方向に沿って大きく変化し、それに伴い図心位置も変化している。このことが、図心位置の不連続点における応力再分配と、せん断遅れによる局所的な影響を生じさせている。しかし、断面剛性の不連続点は支点位置と側径間部のみであり、この地点は破壊とは関連していない。
