塩害に対する PC 道路橋の維持管理 と設計へのフィードバック

木村 嘉富*1・田中 良樹*2

最近の道路橋の維持管理における課題のうち、維持管理に大きな影響を与える塩害に着目して、下部構造の塩害事例と凍結防止剤散布に起因する塩害事例を紹介するとともに、設計へのフィードバックに向けて今後検討すべき事項を示した。また、(独)土木研究所構造物メンテナンス研究センターが沖縄県と協力して取り組んでいる「沖縄県離島架橋 100 年耐久性検証プロジェクト」の検討の方向性について紹介する。

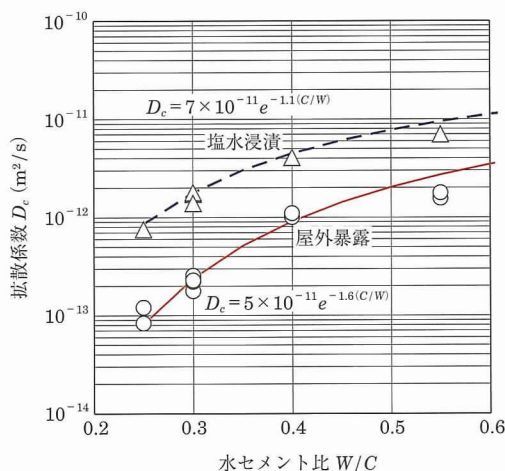
図-6 コンクリートのW/Cと拡散係数⁹⁾

を小さくすることによる効果が必ずしも顕著でない(図-6)。下部構造の塩害に対する耐久性向上を考える場合、耐久性の面からW/Cが小さいにこしたことはないが、温度ひび割れの発生を抑制しつつW/Cを小さくすることの難しさを考えると、よほど敷地の制限が厳しい場合でないかぎり、まず最小かぶりよりも数10mm程度の余裕のあるかぶりを確保することを検討し、必要に応じてW/Cを小さくすることが、適切であることが多いと考えられる。

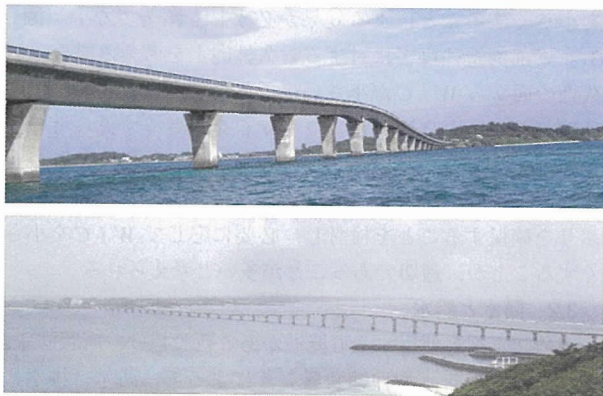
沖縄県では、1979年以降に建設された、多くの離島架橋の長寿命化を実現していく必要がある。海洋環境であることから、塩害対策が長寿命化の決め手であることは間違いない。とくに、沖縄の離島架橋は、比較的浅瀬に多数のコンクリート橋脚を建設したものが多く(写真-9)。CAESARでは、100年プロジェクトの一環として、沿岸部や海上部における実構造物の塩分付着状況や塩分浸透状況を調査することとしている(調査期間2009～2013年度)。図-5に示した背景やこれらの調査結果をふまえて、塩害に対する予防保全、効率的な補修・補強の優先順位付けを検討する。また、海上部における橋脚については、耐震補強も含めた効率的な塩害対策工法を検討する必要がある。

写真 - 9 離島架橋の橋脚群 (上：池間大橋，下：来間大橋)
