### 3. 橋脚と高架橋柱の損傷と着実な耐震補強の推進

#### 3.1 橋脚と高架橋柱の損傷状況

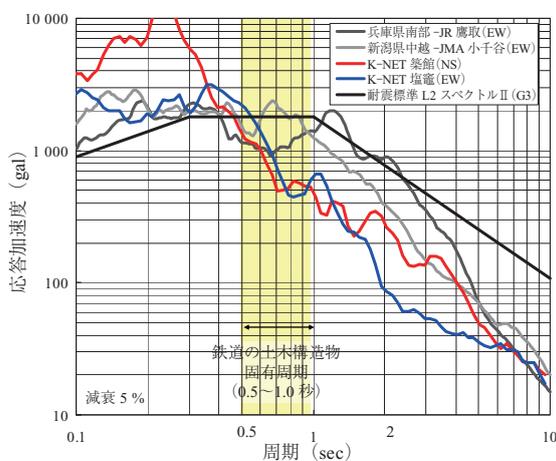
図 - 5 地震動の応答加速度スペクトル

一方で、図 - 5 に本震の K-NET 築館、塩竈と兵庫県南部地震 (JR 鷹取)、新潟県中越地震 (JMA 小千谷) の加速度応答スペクトルを示す。今回の地震動は短周期側では大変大きいですが、一方、鉄道の高架橋・橋梁の一般的な周期である 0.5 ~ 1 秒程度では兵庫県南部地震、新潟県中越地震の加速度応答スペクトルの方が大きかった。今回の地震では強い地震動が広い範囲に及んだが、部分的には直下型地震で今回以上に構造物に損傷を与える地震がこれからも発生しうることを示していると考えられる。今後も着実な耐震補強が必要である。

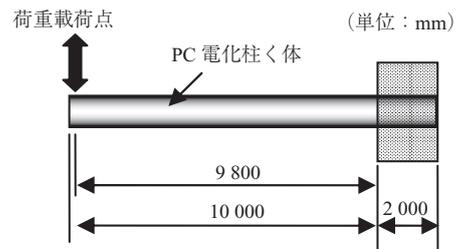
図 - 6 電化柱の供試体形状

橋梁・高架橋上の電化柱が多く損傷したメカニズムと原因の推定、補強方法などを検討する必要がある。これまで砂基礎での電化柱損傷は通常地震では少なかったが、3月11日の本震で多く発生した。地震動の継続時間と損傷の関係を解明することも課題である。また、過去に実施した電化柱の水平交番荷重試験の供試体形状を図 - 6 に、荷重～変位関係の一例を図 - 7 に示す。現在の PC 電化柱は変形性能が大変低いことがわかる。鋼板巻き補強をしてその境から折損する事象も発生しており、変形性能をよ

り備えた PC 電化柱としたり、上部を連結するなどの構造変更が必要である。
