腐食損傷した PC 外ケーブルの張替え工事 — ケーシングパイプを用いた張力解放 —

橋脚横梁を補強する PC 外ケーブルに腐食損傷が発見された。腐食はケーブル全体に進行し、ケーブルの素線の一部には破断しているものもあったため、ケーブルの張替えを行うこととなった。

本稿では、PC 外ケーブルの腐食損傷状況を報告するとともに、ケーブル切断の室内実験から現場施工までを報告する。

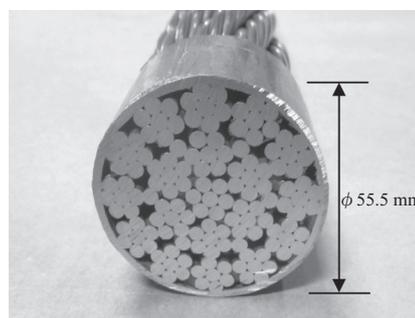
写真 - 2 現場と同種の PC 鋼材 (F270)

当該ケーブルは、7 本よりの PC 鋼より線をさらに 19 本より合せた PC 鋼材であり（写真 - 2）、当該橋脚には合計 4 本（起点側・終点側それぞれ上下 2 段）配置されている。

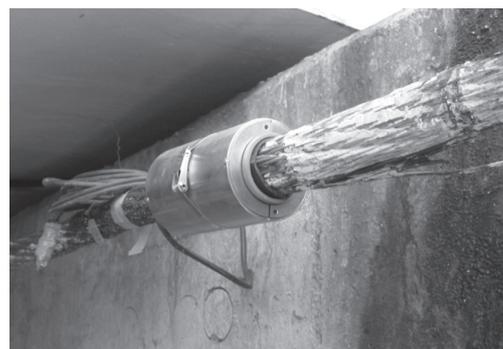
写真 - 7 EM センサーでの測定状況

鋼より線の腐食損傷により、導入張力が減少しているか否かを確認するため、EM センサーにより張力を測定した。EM センサーとは、引張応力に依存する鋼材の磁気弾性特性を応用した計測システムである。事前に現地と同タイプのケーブル（F270）における張力と透磁率に対する室内キャリブレーションを実施し、現地ケーブルの透磁率を測定することにより保有張力を判定した。なお、室内キャリブレーションでは、腐食したケーブルにおいても 1 % 程度の誤差で張力を測定できることを確認している。

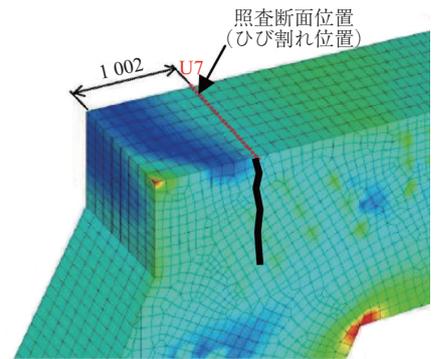
図 - 4 照査断面

照査断面および照査結果は図-4および表-3のとおりである。補強ケーブル1段では鉄筋量が不足しており、現況の2段配置の補強は適切であることが確認できた。

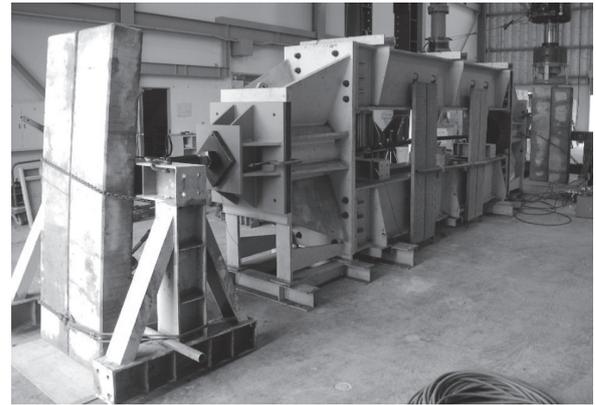
写真 - 10 反力台

4.1 で述べた間接加熱法の適用性を室内実験にて確認することにした。実験は、1 500 kN の張力を導入した PC 鋼材（現場と同一タイプで延長 7 m）を反力台（写真 - 10）にセットし、表 - 4 に示す項目について計測した。また、比較のために直接加熱法による切断実験も実施した。

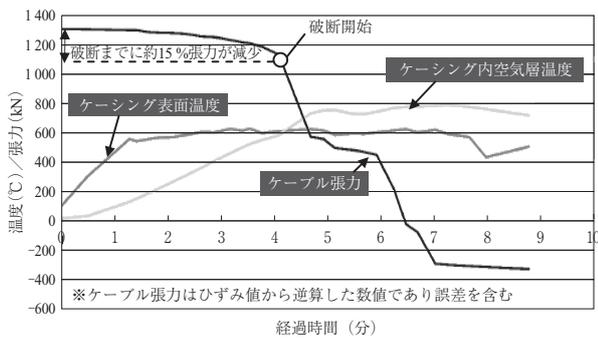
図 - 8 温度 / 張力の時間的な変化 (間接加熱法)

間接加熱法（写真 - 11）による切断では、ケーブル全体が延性変形して 15% 程度張力が減少し、加熱開始 4 分後、ケーシングパイプ内の空気層が 600℃ に達する頃から素線破断の連鎖が始まった（図 - 8）。その後、加熱開始から 8 分で張力は完全に解放された。破断形状は写真 - 13 のとおり、延性破断状態であることが確認できた。

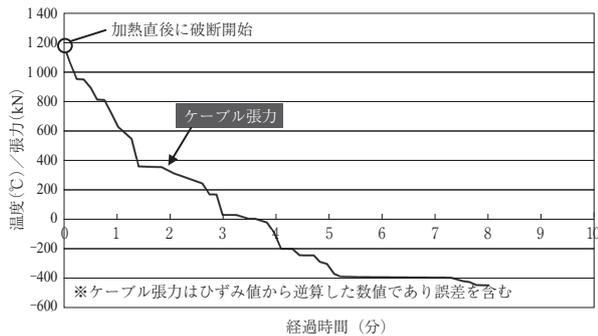
図 - 9 温度 / 張力の時間的な変化 (直接加熱法)

直接加熱法（写真 - 12）による切断では、定着部が突出することはなかったが、大きな衝撃を伴いながら加熱後直ちに素線が破断した（図 - 9）。また、破断形状は写真 - 14 のとおり、金属が溶融した痕跡が確認できた。PC 鋼材加熱点の表面温度は、ガス炎の接触と同時に切断されたため確認できなかった。

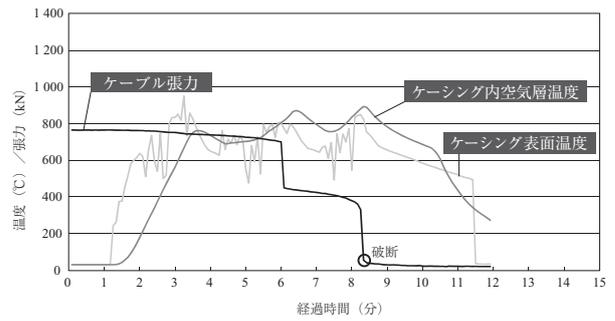
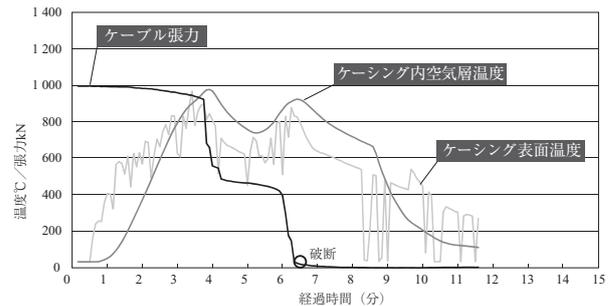
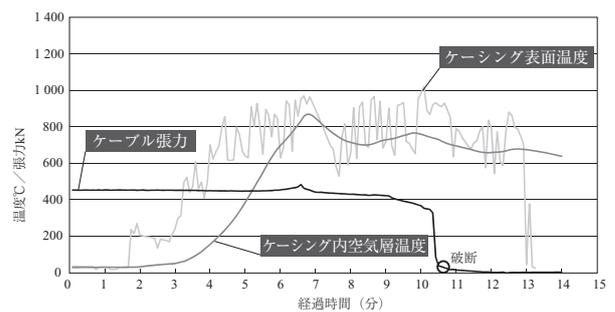
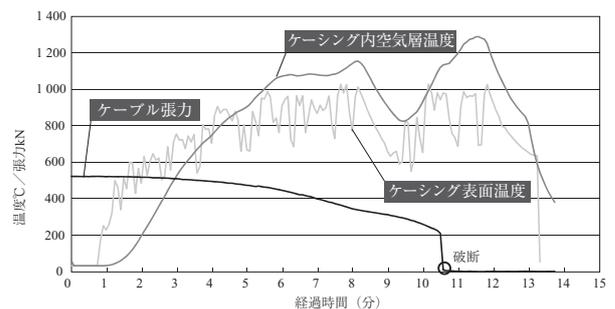
ケーブル張替えの状況を写真 - 16 ~ 20 に示す。鋼より線の戻りやばらけを抑えるため、拘束バンドや押さえ金具等を設置したが、写真 - 18 のとおり、鋼より線は想定以上にばらけた。より安全な作業とするには、鋼より線のばらけ対策が今後の課題である。また、現場における各ケーブルの張力、加熱温度および破断時間の関係は表 - 5 のとおりであり、張力が小さいほど破断までに時間を要することが分かった (各ケーブルの張力と温度の時間的な変化は図 - 11 ~ 14 を参照)。

※ 図 - 11 ~ 14 のグラフのケーブル張力は、切断時に計測したケーブルのひずみ値から逆算した数値であり誤差を含む。

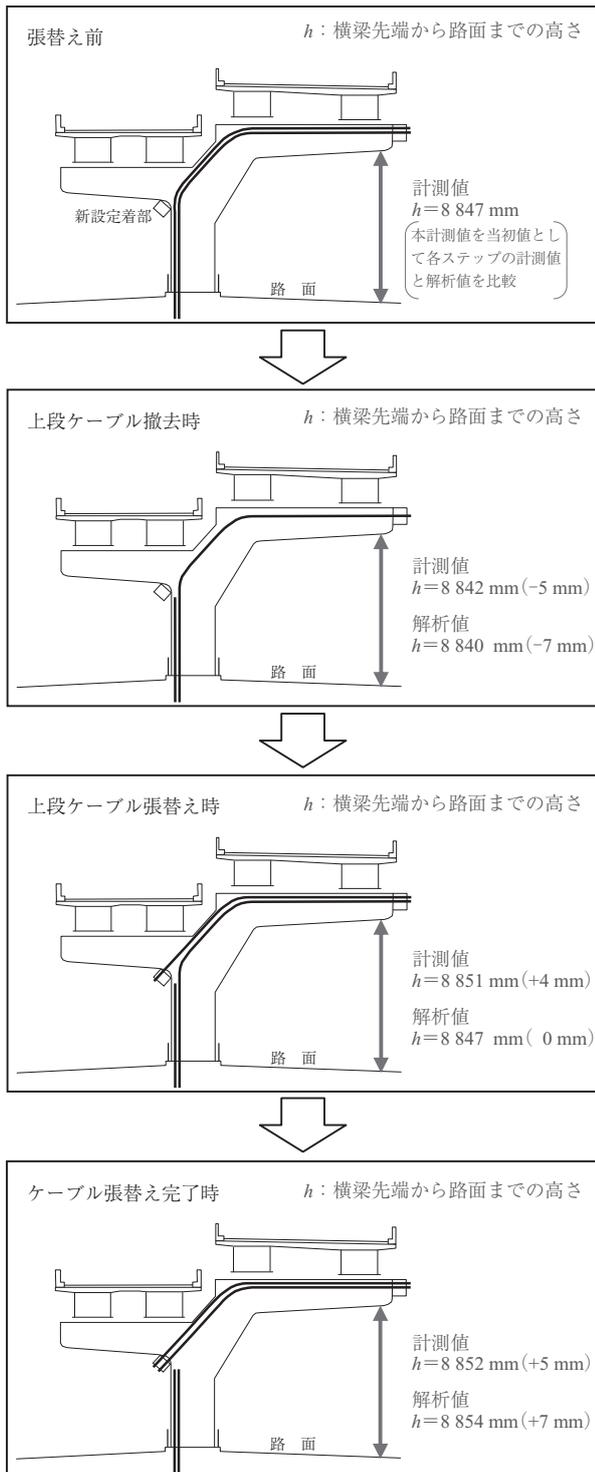
図 - 15 橋脚梁先端の変位

より求めた変位量を管理の目安として用いた。結果は図 - 15 のとおり、梁先端の高さ変化はおおむね解析値と一致しており、正常な挙動であったことを確認できた。

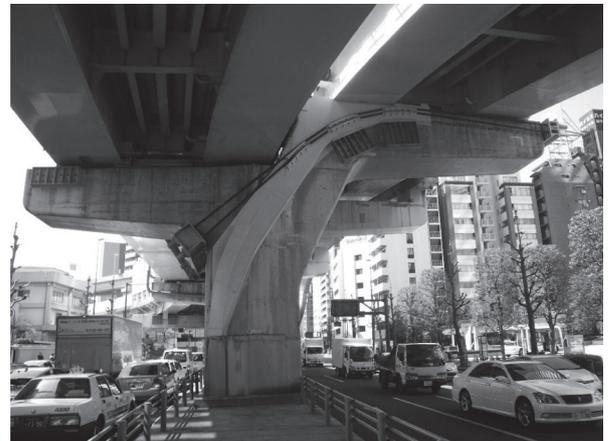
写真 - 21 ケーブル張替え後の状況

今回は、腐食した PC 外ケーブルを鋼製ケーシングパイプ上から加熱するという間接加熱法の採用により、ケーブルを安全に切断し、張替えを完了することができた。
