既設ポストテンションPCT桁の補修について

— グラウト再注入および支承取替え —

キーワード：ポストテンション T 桁、PC グラウト再注入、支承取替

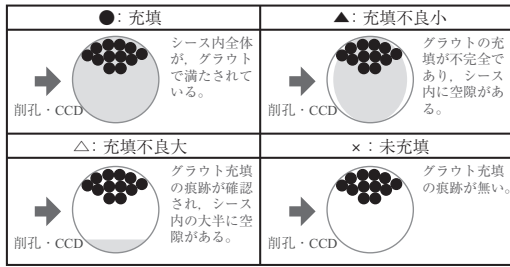
図 - 2 グラウト充填度判定基準

本工事における削孔・CCD 法による判定基準として、図 - 2 にグラウト充填度を、写真 - 6 に PC 鋼材腐食度を示す。

グラウト再注入にあたっては、シース内に残留空気を生じさせないように、確実にグラウトを注入させる必要がある。また、図 - 2 に示すように、本工事でのグラウト充填不足部分の形態は、多種多様であることが確認された。そこで、既往のグラウト再注入の事例より、図 - 4 に示す方法を、グラウト再注入の基本計画として、①最上部への充填性、②排気ホース(極細径ホース)の挿入可否、③排気ホース設置不可部での注入方法、④注入機器の選定、⑤実施工に対する作業手順の確立、⑥再注入時のコア削孔部の気密性・耐圧性・充填性の検証を目的として試験体を作成し実験を実施した。写真 - 8 に、実験時の状況を示す。
