## 浄水場内に設置された PC 桁に関する劣化調査

(株)ピーエス三菱 東京土木支店  
奥谷 祐介

本報告は、浄水場内に 1970 年代半ばに設置され 40 年近く経過した PC 桁にひび割れ等の損傷が著しく生じていたことから、その劣化原因を究明し対策を検討するために行った劣化調査に関するものである。

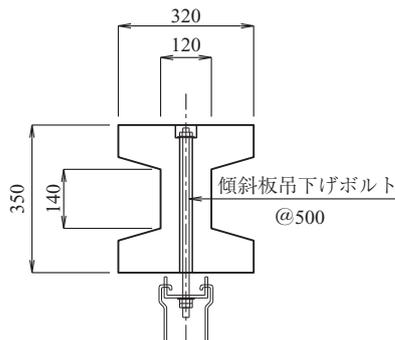
図 - 1 PC 桁断面

対象となった構造物は、沈殿池において傾斜板と呼ばれる浄化用設備を吊下げるために架けられている、桁長約 15 m の I 型断面を有する PC 桁である (図 - 1)。この I 桁は、1 つの池あたり 24 本が単体で配置されており、浄水場全体で 96 本あった。
