PC ロックシェッドのひび割れ原因調査

(株) 建設技術センター
松村 勉

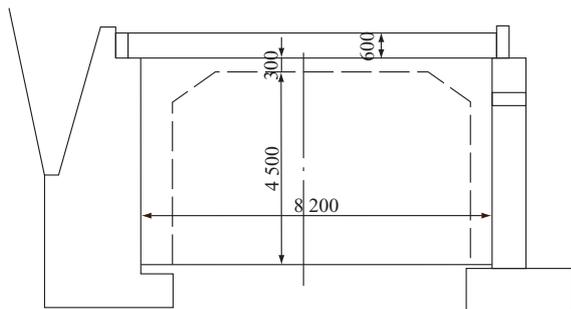
図 - 1 RS 構造一般図

RSは、プレテンション式PC桁（以下PC桁と表記）の頂版、海側の3～5柱式RC門型ラーメン（以下橋脚と表記）、山側のもたれ式擁壁（以下橋台と表記）の3部材から構成され、PC桁は橋脚と橋台に支持される単純桁構造である。

このRSは、1970年代に落石に対する道路防災施設として整備されたものである。図-1にRSの構造一般図を示す。PC桁は、旧JIS規格の桁高 $H = 600\text{ mm}$ のI断面で
