PC 橋のメンテナンスの省力化・効率化に向けて

— 中村管内橋梁補修工事・一般国道 423 号橋梁等施設点検付補修工事 —

梶原 勉*1・田村 誠一*2

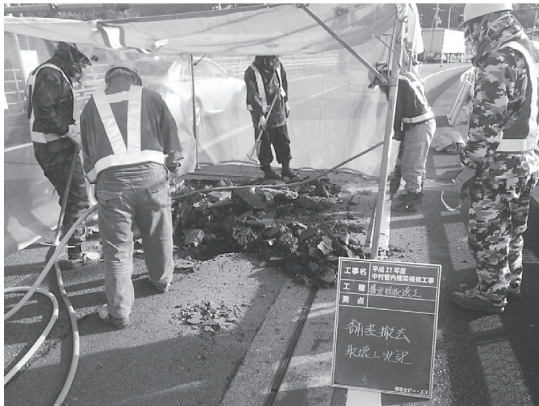
写真 - 8 仮設の囲い柵（メッシュシート）使用状況

そのため、工事箇所の横を通行する第三者への飛散物防止対策として、飛散防止ネット（メッシュシート）で全面を覆った仮設の囲い柵を設置し、アスファルト舗装撤去時のチッピングによるアスファルト塊などの飛散を防止した（写真 - 8）。

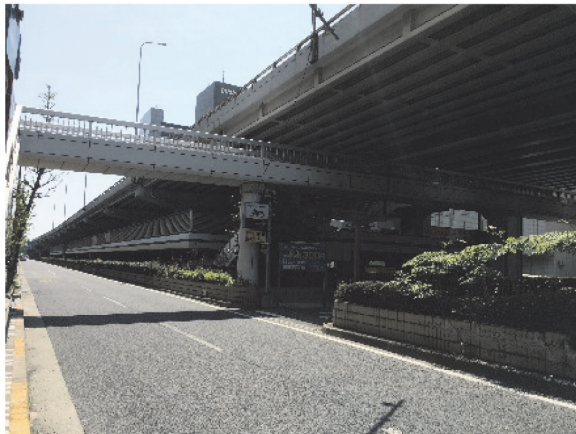
写真 - 11 橋梁下利用状況

る (写真 - 11) ため、劣化による第 3 者被害が懸念されていた。本工事は調査段階で不具合を発見し、ただちに措置を行い、第 3 者被害を防止することを目的とした大阪府初の点検付補修工事である。工事概要を表 - 4 に示す。

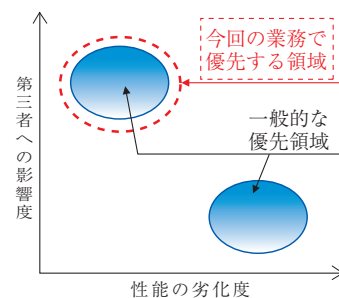
図 - 5 優先度マップ

点検付補修工事は第 3 者被害の防止であるため、工事範囲全体の損傷状況の把握を早期に行う必要があったが、調査範囲が全長 3 km ほどあり、かつ損傷度が未知数であったこと、補修の要否についての判定も随時行う必要があったため、通常の定期点検よりも時間を要することが懸念された。そのため、損傷箇所を発見した際、その場で補修の要否を簡易的に判定する指標が必要であった (図 - 5)。

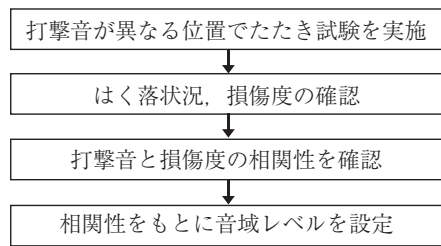
図 - 6 簡易試験フロー

そこで、損傷度の判定は、「橋梁定期点検要領 (案) (大阪府土木部交通道路室 H 25.8)」の損傷等級判定基準に加え、現場独自の簡易試験を行い、3 段階の音域レベルに基づく社内指標を設定した (図 - 6)。簡易試験は、点検ハンマーの打撃音が異なる 3 箇所を抽出し、はく落状況、露出面のコンクリートの健全度を確認することで、点検ハンマーの打撃音とコンクリートの損傷度の相関性を確認する試験である。
