阪神高速道路における大規模更新・修繕事業 — コンクリート構造物の更新・修繕 —

阪神高速道路では劣化の著しい構造物や数次にわたる補修を繰り返している構造物など約 60 km の区間を対象に 3 700 億円を投じて大規模更新・大規模修繕を実施することとし、平成 27 年度より事業を開始した。

本稿ではそのなかから主にプレストレストコンクリート構造物に関する事業概要を述べるとともに、それぞれの事業における調査状況、検討状況、課題等について概説する。

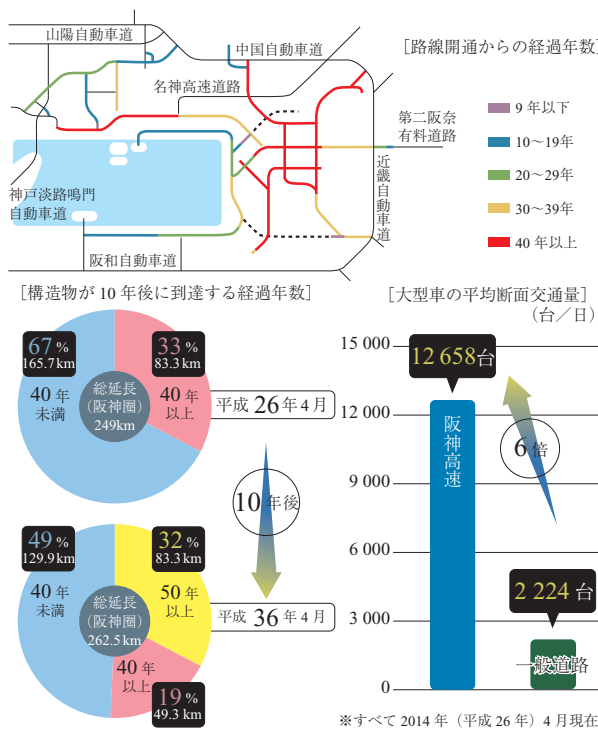
図 - 1 阪神高速道路の現状

一方で、構造物の約 1/3 が建設より 40 年以上を経過するなど老朽化は確実に進んでおり、橋梁などの構造物比率が 9 割を超える状況のなか、さらに大型車の交通量は一般道（大阪府内）の約 6 倍であるなど、非常に過酷な使用状況になっている（図 - 1）。当社では、単独もしくは警察と合同で重量違反車両の指導・取締を、年間を通じて延べ 2 800 回程度実施しているものの、重量違反車両数は依然

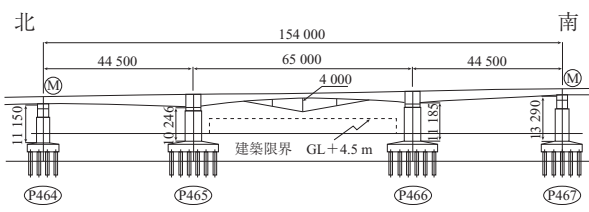
図-2 喜連瓜破橋側面図

喜連瓜破高架橋は1979（昭和54）年に建設された橋長154mのPC3径間連続有ヒンジラーメン橋である。写真-1に全景を、図-2に側面図を示す。この構造形式は、架設時の死荷重曲げモーメントと構造系完成後の曲げモーメントが相似であること、水平地震力は橋脚ごとで分担されること、連続ラーメン橋とは異なり温度変化や乾燥収縮などによる不静定力が発生しないことなど、橋長が長く、橋脚高さが高くない場合などに有利とされ、1960～1980

年代にかけて多く建設されている。しかし、1980年3月に供用されてから5年後の1985年頃には、中央ヒンジ部の垂下りが問題となり、舗装のオーバーレイにより使用性の確保に努めたものの、写真-2に示すように垂下り量が大きいこと、垂下りに進行性が予測されること、また、アルカリ骨材反応（以下、「ASR」という）の劣化を窺わせる調査結果が確認されていることなどの理由から、構造性能の継続的な低下が懸念された。そのため、2003年の大阪松原線大規模補修工事の機会を利用して、以後の垂下り抑止や回復を目的としたキングポスト形式下弦ケーブルによる補強工事が行われ、沈下の抑制を図った。これにより沈下量を低減できたものの、計画高さまでの回復には至らず（図-3）、一方で桁、橋脚柱頭部付近のコンクリートで材料劣化が認められ、コンクリート強度の低下が懸念されたため、外ケーブルへのさらなる緊張は断念することとなった。

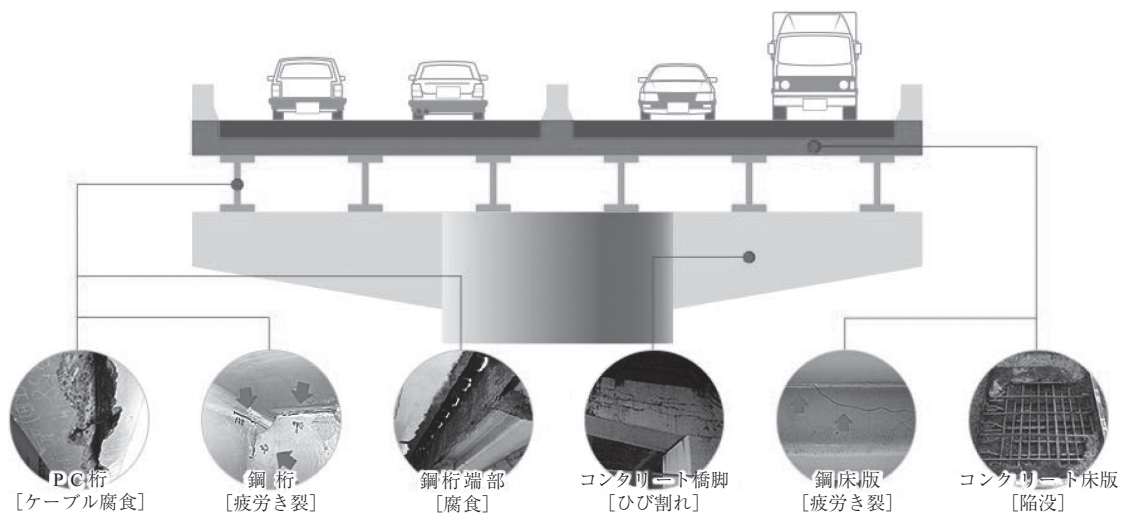
図-7 大規模修繕の対象工種等

大規模修繕の対象は、図-7に示す6工種としている。

- 1) RC床版の疲労損傷対策：大型車両の繰返し走行などの疲労により、コンクリートの砂利化や内部ひび割れなどの損傷が発生していることから、詳細調査のうえ今後取替え、補強などの対策を実施する。
- 2) 鋼床版の疲労損傷対策：大型車両の繰返し走行などの疲労により、「鋼床版(デッキプレート)」と「床面を補強している材料(ウリブ)」との接合部を起点としたき裂が発生していることから、鋼繊維補強コンクリート(SFRC)舗装による補強を順次実施中。
- 3) ポステンション式PC桁(以下、「ポステンPC桁」という)の補強：PCケーブルや鋼製シースが雨水侵入により腐食していることから、橋梁としての健全性を診断のうえ補強、予防保全対策を実施する。
- 4) 鋼桁の疲労損傷対策：大型車両の繰返し走行などの疲労により疲労強度等級の低い継手にき裂が発生しており、今後疲労照査のうえ補強対策を実施する。
- 5) 鋼桁端部の腐食対策：伸縮継手(ジョイント)におい

て雨水が侵入し鋼桁端部の腐食が発生していることから、床版連結工法等の適用によりジョイントレス化を推進し、走行性の改善、騒音や振動低減など周辺環境の改善および鋼桁端部の耐久性向上を図る。

- 6) RC橋脚のASR対策：ASRひび割れが進行している橋脚を対象に、詳細調査および耐荷力照査を行ったうえで今後補強などの対策を実施する。

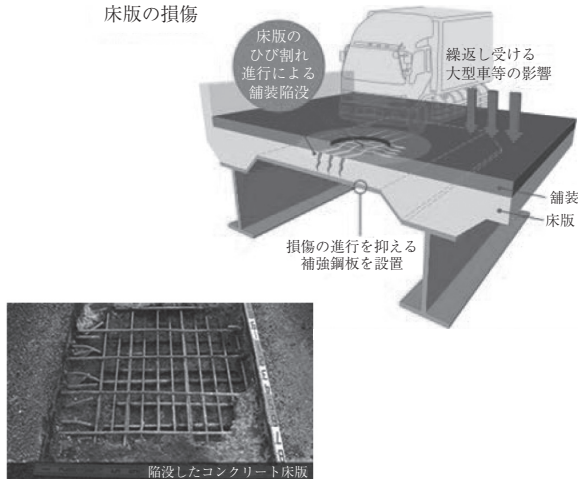
図 - 10 RC 床版損傷発生イメージ

旧基準で設計された鉄筋コンクリート床版（以下、「RC 床版」という）は、疲労耐久性の観点からみると、現行基準に比べ、床版厚、鉄筋量、床版支間などが厳しい設定となっている。阪神高速では、これまで旧基準で設計された疲労耐久性の低い RC 床版において、損傷状況を考慮し床版下面への鋼板接着補強を実施してきたが、補強の完了した床版の一部に漏水や接着剤の劣化による接着不良といった損傷が確認されている。RC 床版の劣化が進行すると、路面の陥没など大きな影響が発生する（図 - 10）。

大型車等の影響による
床版の損傷

今回の事業では、補強の完了した RC 床版のうち再劣化による疲労耐久性低下が懸念されるものについて、取替えなどを実施する計画になっている。
