阿蘇長陽大橋・戸下大橋の復旧工事

— 平成 28 年熊本地震で被災した PC 橋の復旧 —

本稿では、同路線における阿蘇長陽大橋の上部工と橋脚の補修、および戸下大橋の主桁架替えについて報告する。

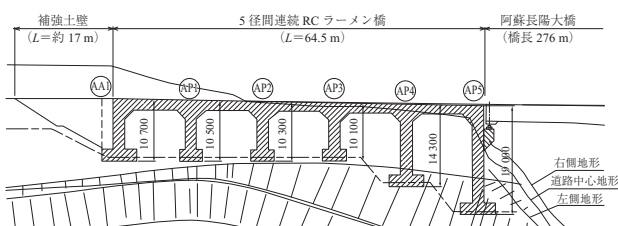
図 - 4 A1 橋台の再構築

阿蘇長陽大橋の復旧は、表 - 3 に示す補修対策を実施した。A1 橋台の再構築にあたっては、再度、地震などにより斜面が変形しても構造全体が変形しにくく、仮に全体的に変位が生じても構造安全性を保持し、できるだけ通行機能が保持されるように配慮される観点から、構造全体が一体で挙動できるようなきわめて剛性の高い連続ラーメン構造が採用された (図 - 4)。
