グラウトホースの伝い水現象と補修技術 に関する実験的検討

徳光 卓*1・岡田 繁之*2・田中 寛規*3・谷 慎太郎*4

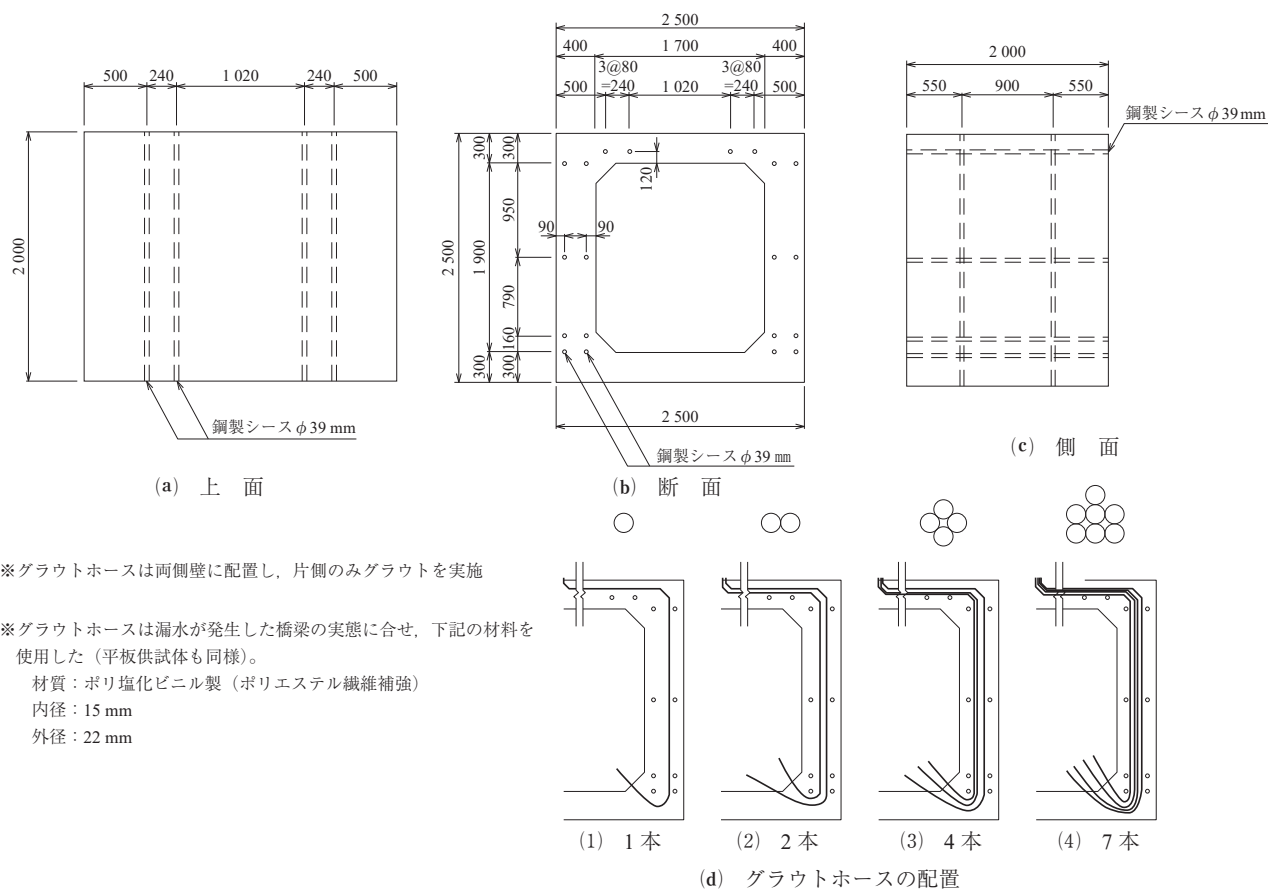
図 - 3 ボックスカルバート供試体

ボックスカルバート供試体の概要を図 - 3 に示す。供試体は 2 体製作した。ボックスカルバートは頂版を箱桁橋の張出し床版に、側壁をウェブに、底版を下床版に見立て、頂版の中央から側壁を経て底版のハンチ部までホースを配置した。ホースには実橋での使用が確認されている直径 15 mm の塩化ビニル製ポリエステル繊維補強ホースを用いた。ホースは左右の側壁それぞれに 1 本、2 本、4 本、7 本を束ねて配置した。

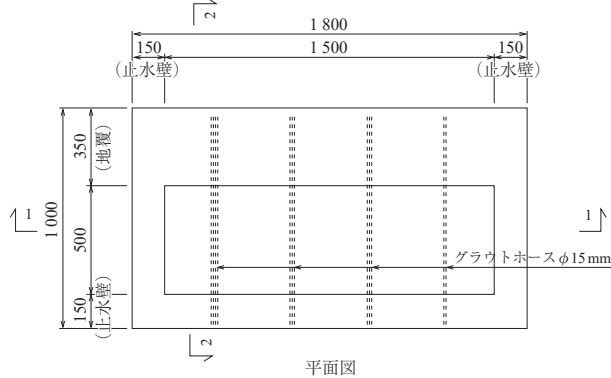
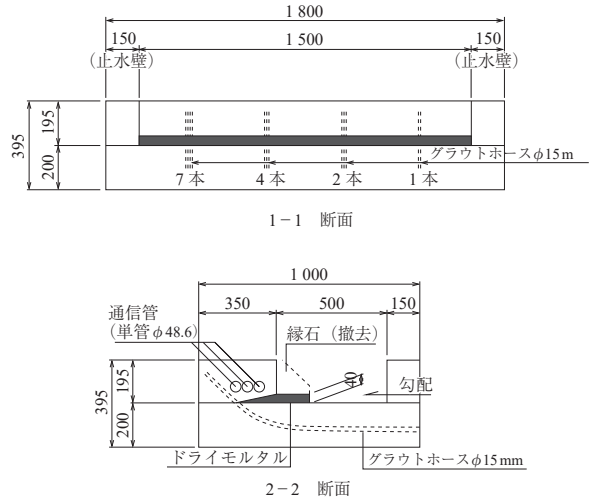
図 - 4 平板供試体

平板供試体の概要を図 - 4 に示す。供試体は 2 体製作した。コンクリートの配合およびホースの径・材質などの使用材料はカルバート供試体と同一であり、平板内のホース配置本数は 1 本、2 本、4 本、7 本として、PC グラウトを充填した。平板供試体は箱桁橋の張出し床版を模したものであり、ホースは供試体の上面に設けた水槽の端部付近から供試体側面に向けて配置した。上面のホース端部は水槽内の模擬地覆の下に配置した。模擬地覆はドライモルタル上に緑石を据えたのち、地覆部に通信管を模した直径 48 mm の鋼管を 3 本配置し、緑石と水槽壁の隙間にコンクリートを打ち込む方法で製作した。地覆コンクリートが硬化したのち緑石を撤去した。

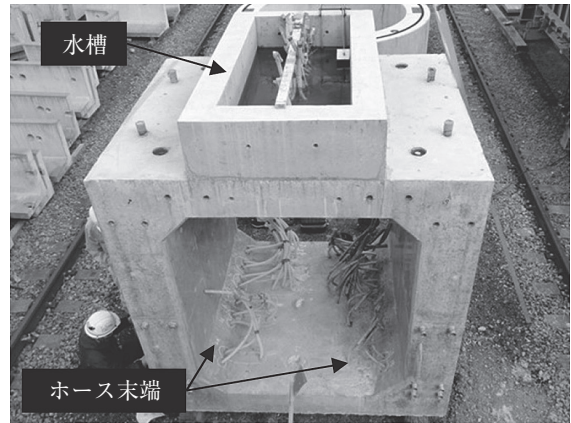
写真 - 7 カルバート供試体の暴露状況

カルバート供試体は 2 体中 1 体を 4 年間、1 体を 7 年間暴露した。カルバート供試体の暴露状況を写真 - 7 に、漏水状況の例を写真 - 8 に示す。湛水後約半年で、底版から引き出したホースの周囲に水しみとエフロレッセンスが発生した。推論では、漏水は多数本のホースを束ねて配

置した場合に生じるものと考えていたが、実験では配置本数に関わらず 1 本配置を含むすべてのホースに発生した。また、漏水は PC グラウト充填の有無と無関係に発生した。

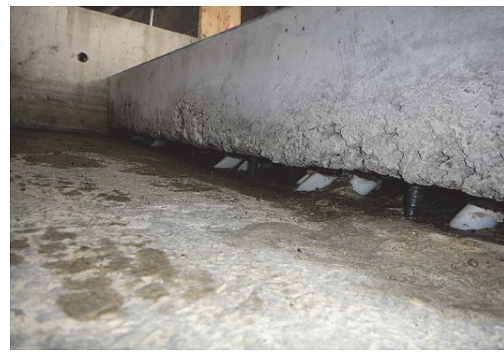
写真 - 13 敷砂除去後の模擬地覆下の空洞

直下のドライモルタルは地覆の直下に食い込み、湿った状態であった。硬化状態は比較的脆くテストハンマーによって容易に除去が可能であった。このことからドライモルタルの防水性は十分でないと判断され、防水性が高い材料に置き換えることが必要と判断した。

補修実験はカルバート供試体の水槽内に模擬地覆を設け、その補修を行ったあと、再度水槽内を湛水する方法とした。暴露4年目を迎えた2体のカルバート供試体の内の1体を補修実験に供した。まず、供試体の水槽の水を一旦除去し、頂版の上面から約5cmの高さでホースを切断した。次に、地覆前面の位置にドライモルタルを模擬した敷砂を敷き、模擬地覆内に鉄筋と通信管を模した鋼管を配置したあと(写真 - 12)、コンクリートの打込みを行った。コンクリートが硬化したのち、側面から敷砂を掻き出し(写真 - 13)、空洞部の前面を左官工法により補修用ポリマーセメントモルタルで塞いだ(写真 - 14)。モルタルが硬化したのち、空洞部にPCグラウト用の超低粘性型プレミックスセメントグラウトを充填した(写真 - 15)。グラウトが硬化したのち、注入用ホースを引き抜き、断面修復材であと埋めした。
