## 金属溶射を利用した流電陽極方式 電気防食工法による橋台の 防食施工と防食状況

(株) 富士技建 研究開発室  
武藤 和好

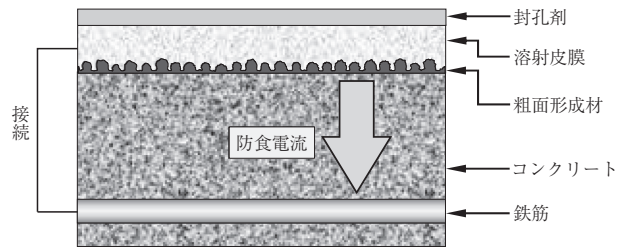
図 - 1 溶射型電気防食システムの基本構成

橋台に適用した電気防食システムの基本構成を図 - 1 に示す。溶射皮膜は、鋼に比べてイオン化傾向の高いアルミニウム、亜鉛およびインジウムによる擬合金で、導電性を有する粗面形成材を介して、コンクリート表面に付着している。外部からの劣化因子による溶射皮膜の自己腐食抑制のために、封孔剤を塗布して、ポーラスな皮膜組織を充填する。

図 - 1 の溶射皮膜と鉄筋の短絡と、コンクリート内の空隙中のイオン化合物の移動により電気回路が形成されて、防食電流が生じる。比較的薄い皮膜が部材内部の腐食環境に応じて経年で消耗されるため、本工法は予防保全処置に適している。また、溶射によって陽極金属層を形成するため、任意形状の部材表面に施工可能で、広範囲の電気防食と表面保護が比較的容易な皮膜システムといえる。

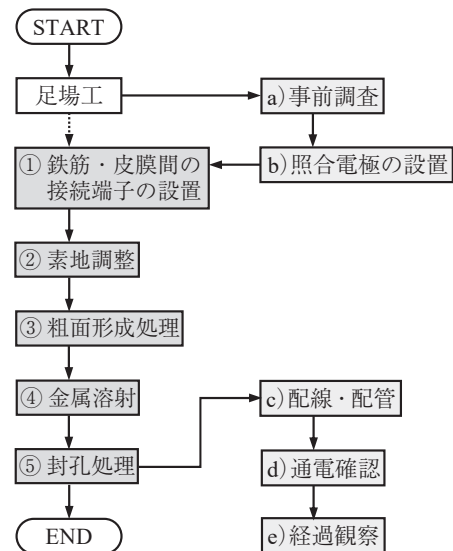
図 - 2 試験施工のフローチャート

試験施工のフローチャートを図 - 2 に示す。図中の①～⑤は本工法の基本作業、a)～e)は試験施工の付加作業である。部材内部の事前調査では、中性化深さと全塩化物イオンの測定、鉄筋の腐食状況を目視確認した。掘削部に電位測定用の照合電極を配置し、鉄筋に接続端子を取付けて復旧した。次に、素地調整から封孔処理までの溶射工により防食皮膜を形成した。②～⑤の工程では、それぞれの管理基準に基づく検査により品質を確保した。溶射工のあ

とは、接続端子から測定用ボックスまでの配線・配管と通電確認を行い、現地施工を終了した。通電後の経過観察は、皮膜の状態確認と防食電流・鉄筋電位の定期測定である。
