# 中国自動車道 常国橋他 2 橋床版取替工事の 設計・施工

常国橋他 2 橋床版取替工事は、冬季の凍結防止剤の散布による塩害劣化により損傷が顕在化した既設 RC 床版を、プレキャスト PC 床版に取替えを実施した工事である。本工事では、中国自動車道吉和 IC～六日市 IC 間に位置する全 6 橋（10 連）にて床版取替えを主とした鋼桁の補修や耐震補強工事などの大規模更新工事を実施した。

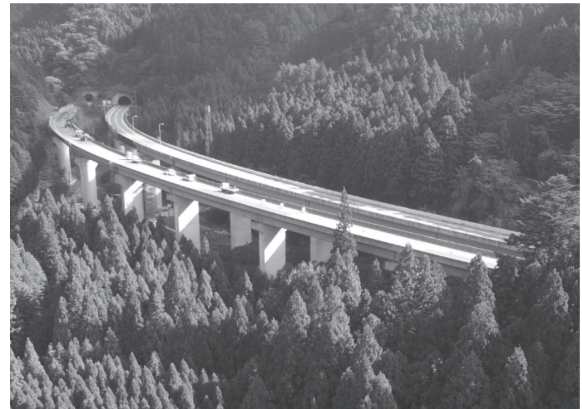
写真 - 1 常国橋（全景）

常国橋（写真 - 1）は、鋼箱桁橋であり、既設 RC 床版を撤去するまで、鋼箱桁上面の劣化が確認できないことから、床版取替工事中に鋼箱桁上面に劣化が確認された場合は、補修・補強により作業が中止となり、工程の遅延が懸念された。そのため、事前に非破壊検査により鋼箱桁上フランジ厚を計測し、劣化状況を推定した。また、施工時に、鋼箱桁上面に劣化が生じた場合であっても、その補修・補強時間を確保できるよう、既設 RC 床版を全面撤去し、橋上架設機による PCaPC 床版の架設を実施した。その他、一般的な PCaPC 床版の間詰めコンクリートを打込むためには、間詰め部下縁に底型枠が必要となるが、鋼箱桁では、型枠の撤去が困難であり間詰めコンクリートの漏れが懸念されることから、底型枠を必要としない、アゴ付き形状の MuSSL 工法継手<sup>1)</sup>を採用した。

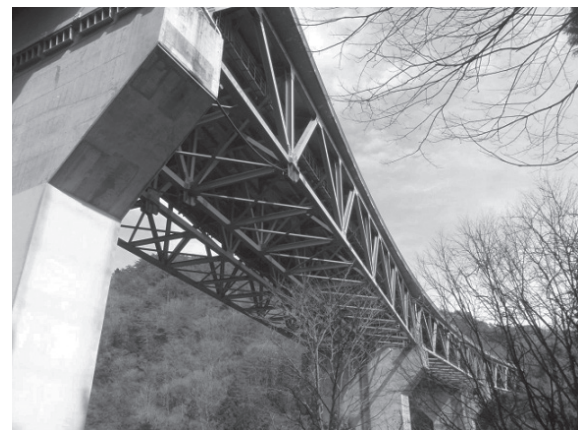
写真 - 2 浦石橋（全景）

浦石橋（写真 - 2）は鋼トラス橋であり、詳細調査により下弦材の劣化が確認され、床版取替前に下弦材の補修を実施する必要性が生じた。また、鋼トラス橋は既設 RC

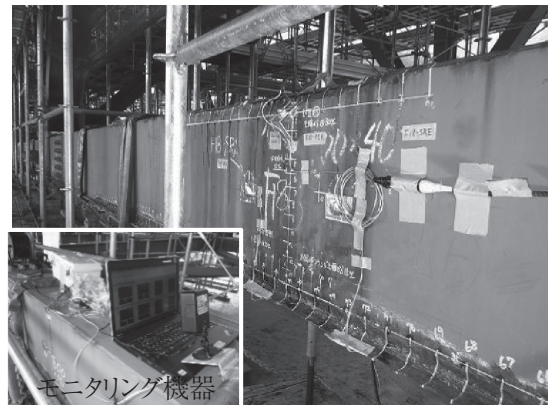
写真 - 9 モニタリング状況

浦石橋は図 - 4 に示すように、上下線が隣接しており、また、トラス橋であり桁高が高いことから、橋梁点検車による中央分離帯側への近接が不可能であり、詳細な近接目視調査が困難であった。そのため、損傷などが確認された場合は補修・補強対策を実施できるよう、床版取替えの前年度に、足場を設け、詳細調査を行った。詳細調査結果の抜粋を図 - 11 に示す。なお、腐食量が小さい箇所は腐食Ⅰ、腐食量が大きい箇所は腐食Ⅴと表記している。横断勾配の低い中央分離帯側の遊間からの漏水が、下弦材に直接降りかかり劣化させたケース（写真 - 7）と、既設 RC 床版からの漏水が斜材をつたわり、下弦材の格点部を劣化させるケース（写真 - 8）があった。そのため、下弦材隅角部に隙間が確認された箇所については、当て板補修を実施した。また、当て板補修を実施するまでの期間については、通行車両により鋼桁に作用する断面力が許容値を超過しないよう、応力状態をモニタリングにより確認することとした。モニタリング状況を写真 - 9 に示す。また、この計測値については、ある閾値以上の値を計測すると、あらかじめ指定された担当者に自動でメールが送信されるシステムとした。
