カメラスコープを利用したPCグラウト充填状況の確認方法

ドービー建設工業株式会社 正会員 ○ 毛利 忠弘
同 上 正会員 今村 晃久
同 上 正会員 新谷 英司
N E C システム建設株式会社 小島 帝二

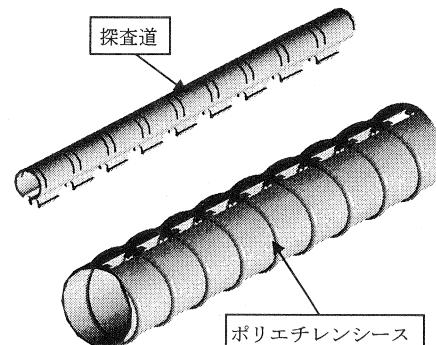
図-1 探査道付きシース

探査道付きシースは、図-1に示すようにポリエチレンシースと探査道で構成される。本装置による目視検査方法は、単純明快であり、写真-1に示すカメラスコープ装置のカメラヘッド(直径Φ20mm)を探査道に挿入し、ポリエチレンシースに開けた穴を通してシース内のグラウト充填状況を覗くというものである。写真-2に探査道をポリエチレンシースに差し込んだ状態を示す。主ケーブルのグラウト未充填箇所は、シースの潰れや欠陥がなければブリージング水や空気が溜まりやすい端部や中間支点部などのシース内上側にできると考えられる。そのため、

カメラスコープによるシース内検査を実施することを前提に探査道をシース上側に設置することを想定している。また、グラウト未充填の位置は、カメラケーブルの長さを測ることで確認できる。

探査道は、その断面形状を保持させるため、材質は硬質な塩ビ製とし、軸方向に対してケーブル形状に合わせて曲がるようにスリットを入れた。

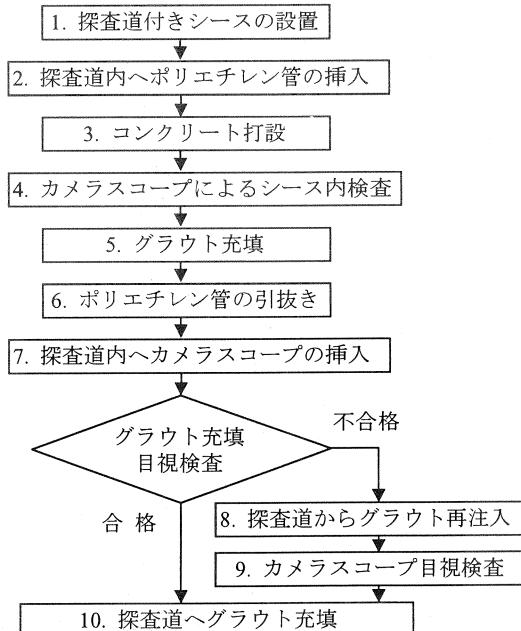
図-2 作業手順

本装置を用いたグラウト工の作業手順を図-2 に示す。本実験では、先に示した目的のためにグラウト充填後に 2 リットルのグラウトを抜き取り、意図的に未充填箇所を作り、カメラスコープによる目視検査、グラウト再注入およびその確認までを行った。
