東九州自動車道 上町川橋の施工 - 内ケーブル方式へのPCグラウト -

上町川橋は、東九州自動車道日向IC～都農IC間の宮崎県児湯郡に架設されるPRC11径間連続箱桁橋である。本橋の基本設計では、主方向のPCケーブル形式に内外併用構造が採用されており、内ケーブルは1S28.6のプレグラウトPC鋼材、外ケーブルには19S15.2が計画されていた。計画では、グラウト未充填などの不具合の防止や、現場作業の省力化といった観点からプレグラウト鋼材が使用されていたが、シングルストランドを単径間毎にたすき掛けするケーブル配置であったため、PCケーブル重量が増加傾向にあった。そこで、受注後の設計においてケーブル重量の軽減を目的として、ケーブルをカップリング構造で接続する全内PCケーブル形式(12S12.7)に変更した。

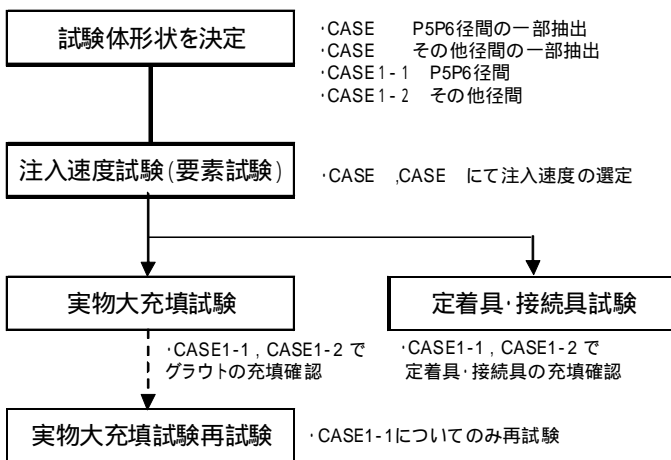
図-3 試験フロー

上町川橋工事で実施したPCグラウト試験の試験フローを図-3に、各試験の実施日および試験内容を表-1に示す。

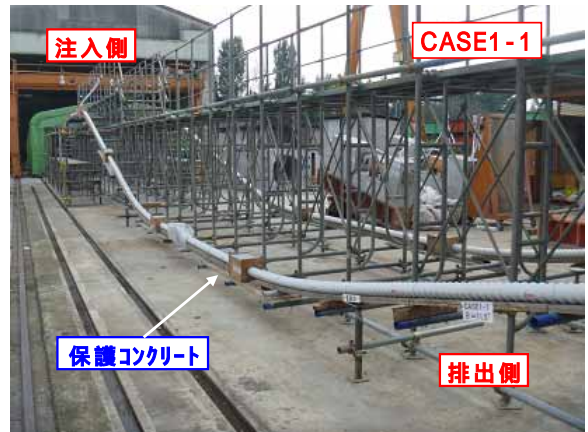
写真 - 1 実物大試験状況 (CASE1-1)

実物大充填試験は、注入試験同様にグラウトの先流れ挙動や残留空気の経時変化に着目し、注入試験で決定した速度 15L/分 で実施した(表 - 1)。図 - 5 にケーブル形状図、写真 - 1 に試験状況を示す。

注入時の充填状況は、CASE1-1・CASE1-2 とともに良好な充填状況であり、残留空気の経時変化も想定通りの挙動を示した。内部センサー (MS センサー) による計測結果に問題は見られなかったものの、内部センサーと併用した内視鏡 (CCD カメラ) による撮影では、動画での充填確認はできるが画像が鮮明でなく、静止画像での確認判定は困難であった。よって、本試験終了後に CCD カメラ用ジョイントシースに改良を加えることとした。改良方法については 4.2 に示す。

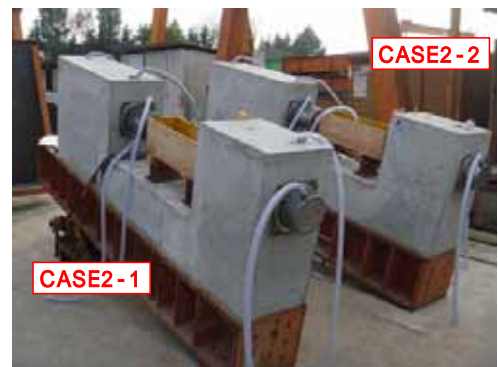
写真 - 2 定着具・接続具試験体外観

定着具・接続具試験は、実物大試験同様に実施工での注入方向が 2 方向想定されたため、それぞれを再現できるように試験ケースを決定した。写真 - 2 に定着具・接続具試験状況を示す。

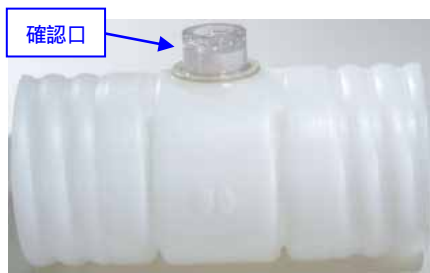
写真-3 従来型 CCD カメラ用ジョイントシース

写真-3に示すように確認口が鉛直配置であるため、シース内にCCDカメラを挿入し撮影する際にカメラ先端から発する光源が直接カメラレンズに跳ね返り、不鮮明な画像となっていた。

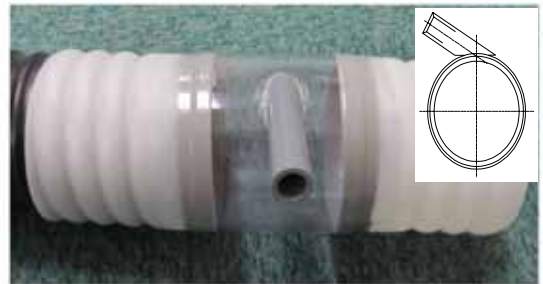
写真-5 従来型 CCD カメラ用ジョイントシース

前項で上げた問題点を改善するため、写真-5に示すような、CCDカメラを斜め上方から挿入できるような改良型のジョイントシースを製作した。この改善により、CCDカメラ先端からの光源の跳ね返りが少なくなり、写真-6に示すようにシース内部を鮮明に撮影することが可能となった。また、確認口部の材質に透明の塩化ビニルを採用したことで、より鮮明な画像を撮影することができた。さらに、確認口が斜めに傾いているため鉛直間隔の狭いケーブルにも設置可能となり、全てのケーブルの最頂点をCCDカメラにて撮影することができた。
