旭川十勝道路 四線川橋の施工報告

旭川十勝道路は、旭川市を起点とし富良野市を經由して占冠村に至る延長約120kmの地域高規格道路である。このうち富良野道路は高速ネットワークの拡充による上川圏と十勝圏の連絡機能の強化を図り、地域間交流の活性化および物流効率化等の支援をするとともに、富良野市街における交通混雑の緩和を目的とした、富良野市字学田から字上五区に至る延長8.3kmの事業である(図-1)。本橋は、このうち「四線川」「道道山部北の峰線」「市道五区山部線」を跨ぐ橋長200mのPC5径間連続箱桁橋である。本報告では、課題となった支保工の安全対策、グラウトの施工方法およびコンクリートの充填について報告する。

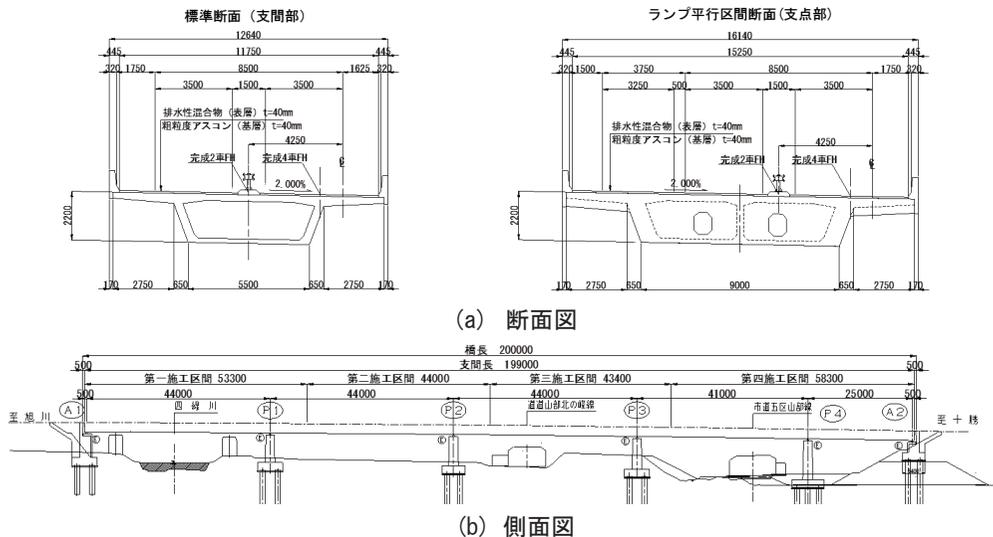
図-2 橋梁一般図

本橋の断面図および側面図を図-2に示す。

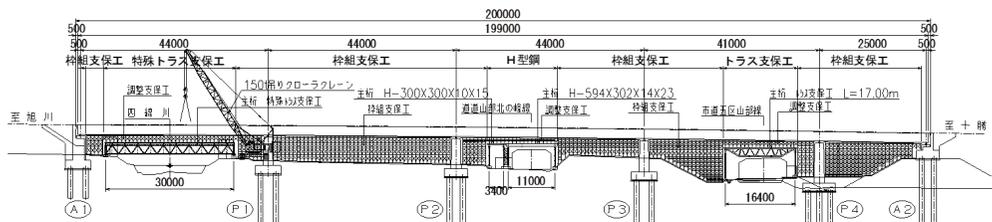
図-3 支保工図（側面図）

四線川敷地内は防災砂防区域であり、河川敷に支保工が設置できないことから、大型の特殊トラス支保工を使用した。トラスは6主構で長さ32m、1主構の重量が18tであった。架設時にはトラスを直接クレーンで架設地点に配置することができるが、解体時には上部工が構築され、直接クレーンで吊上げられないことから重量物であるトラスをどのように解体していくかが問題となった。そこで、全体で6主構のトラスを2分割の3主構に分割し、クレーンが使用できる位置までトラスを横に引き出す方法で行った。（写真-1）トラスの転倒に対する安定を図るとともに、移動時の横揺れを防止する目的で、端支点および中間の横桁部材を取り付けた状態で作業を行った。（写真-2）

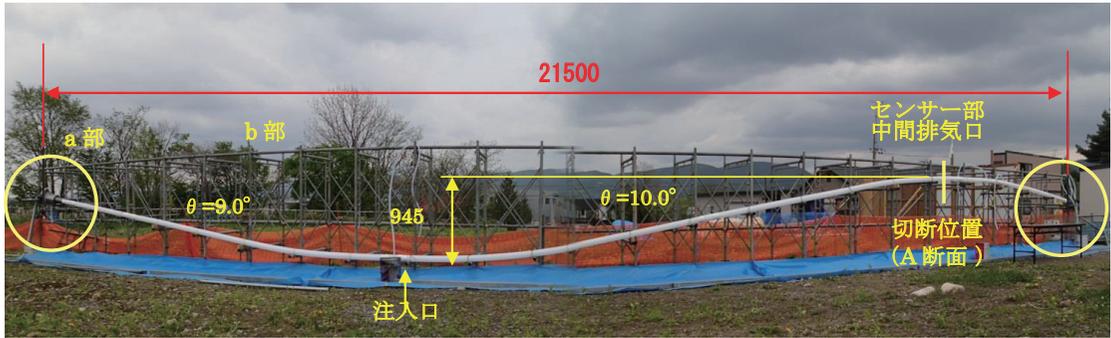
写真-5 配管模型全景

そこで、グラウト施工に先立ち、連結ケーブルを対象に実物大配管模型を用いたグラウト注入試験を実施した。(写真-5) 模型作成に際して、充填状況や残留空隙の発生の有無を目視により確認するため透明シースを使用し、傾斜頂部にはグラウト充填完了確認のためグラウト充填検知センサー「MSセンサー」(写真-6)を設置した。試験中に有害となる残留空隙が発生した場合は、その防止対策を検討し注入計画に反映することで、シース内に発生する有害な残留空隙を抑止し、グラウトに要求される性能を確保することとした。配合および使用材料を表-1に示す。

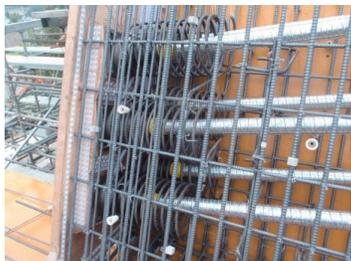
写真-11 定着部の状況

本橋の接続部は、型枠内に定着具や鉄筋が密に配置されている(写真-11)。定着部付近の施工不良は橋梁全体に重大な欠陥をきたすこととなるため、コンクリート打設時の締固め方法および充填方法に十分配慮し、密実なコンクリートとする必要があった。そこで、定着体下面に締固め検知機能が付いたコンクリート充填検知システム「ジューテングー」(写真-12)をすべての定着体に設置して充填状況・締固め状況を確認しながら打設作業を行った。また、特に気泡や充填不良が発生しやすい下床版ハンチ部には、透明性の高い樹脂型枠(写真-13)を使用し、目視にて充填状況を確認できるようにすることでハンチ部に発生する有害な表面気泡の発生を抑えることができた。

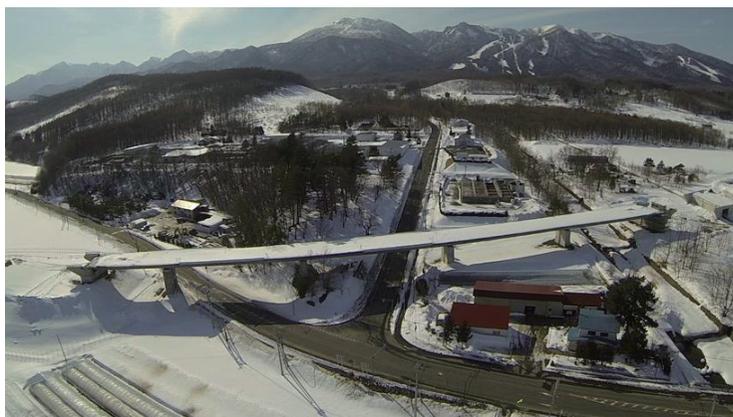
写真-14 橋梁全景

本工事は、平成27年3月に無事竣工を迎えることができました。設計施工にご指導頂いた方々をはじめ、工事に携わった方に感謝の意を示すとともに、本報告が今後の発展のために参考になれば幸いです。橋体完成後の全景を写真-14に示す。
