高層住宅への斜め鋼材付きPCダンパフレーム工法による制震補強

キーワード：外付け制震補強，斜め鋼材付きPCダンパフレーム工法，完全住みながら施工

工事名称：平成27年度市営中浜町住宅35棟耐震等改修事業

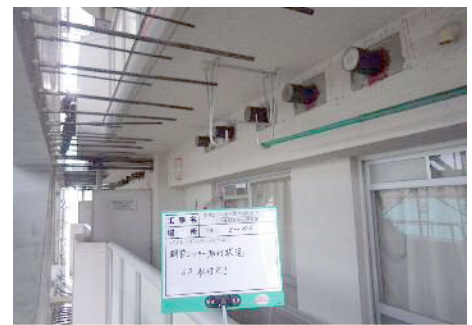
写真-1 鋼管コッター取付け

居住者が常に生活している状況での施工において重要な点は、施工中の騒音および粉塵などの不快を感じる工事を如何に抑えるかである。鋼管コッター接合は、コアドリルにより既存梁を30～35mm程度削溝し高性能エポキシ樹脂を注入した鋼管コッターを取り付けて完了となる。コアドリルにはホース状になっている専用のバキュームポンプを取り付けており、削溝時の粉塵はほとんど出ないことから施工中に窓を開けている住戸もあった。

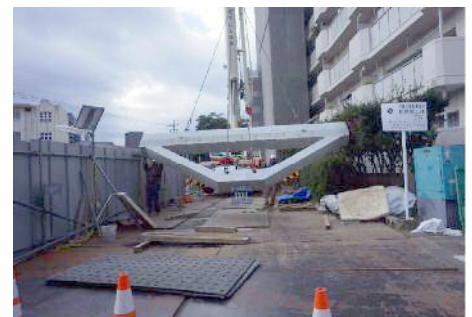
写真-2 PCa 梁建方状況

工場で作成されたPCa柱・梁を現場へ搬入し、建方作業にはクレーン設置箇所の制約により50tクレーンを使用し行った。PCa梁は1ピースを平積みにて搬入するため現地で建て起こし作業が必要となる。写真-2に示すPCa梁の建て起こし作業は、ダンパ材が地面と接触しないように親フックと子フックの巻き上げ速

度を調整しながら空中にて行った。製品重量は5.4 tあり、足場と既存建物間に落とし込む際に部材がねじれて既存建物と干渉しないよう慎重に行った。柱、梁の順番で建方を行い、写真-3に示す梁受けブラケットを柱に設置して梁を受けることによりサポートを少なくすることができる。柱・梁の建方精度を確認したのちにボルトにてダンパ材を製品に埋め込んだ受けプレートと電動レンチでトルク値400N・mまでナットを回転させて1次締付けを行う。1次締付け後、ボルト、ナット、座金部材にわたりマーキングを施す。

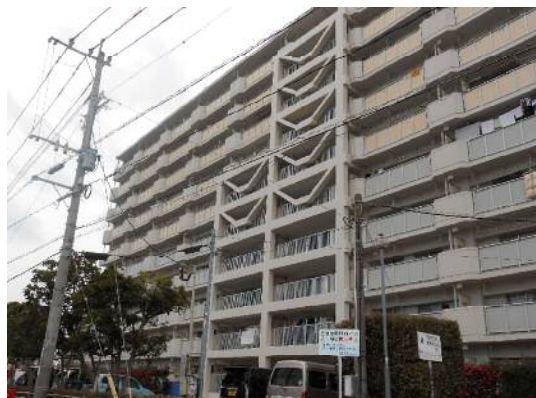
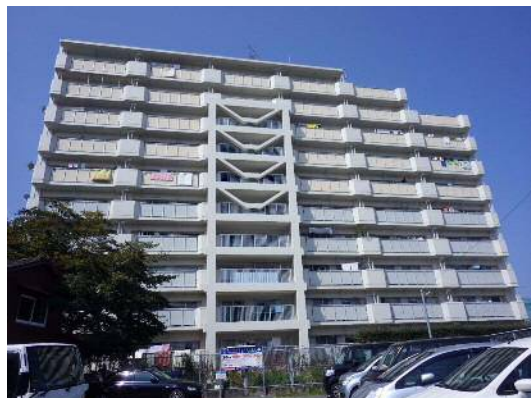
写真-6 補強後外観 (A棟)

写真-7 補強後外観 (B棟)

写真-6, 7に完成後の外観を示す。
