## 久村第2高架橋の温度応力ひび割れ対策

キーワード：パイプクーリング，冷却水温度管理，温度応力ひび割れ

本橋はPC2径間連続ラーメン箱桁橋であり，マスコンクリートとなる柱頭部に温度応力ひび割れが発生するおそれがあった。そこで，第2リフトのコンクリート打設を対象に温度応力解析に基づく熱分配方式パイプクーリングを実施した。本稿は，熱分配方式パイプクーリングに関する事前の効果確認，実施工に向けた計画および実施結果について報告を行う。

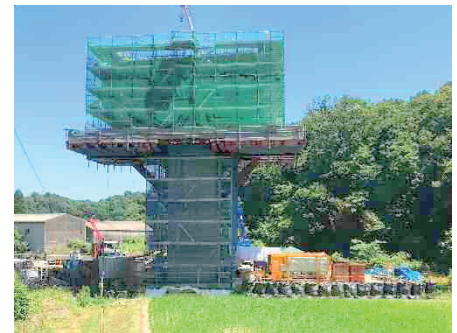
パイプクーリングは、コンクリート打設後72時間実施した(写真-1)。監視基準位置のコンクリート温度とそれに対する冷却水温度の計測結果を図-6に示す。

写真-1 クーリング実施状況

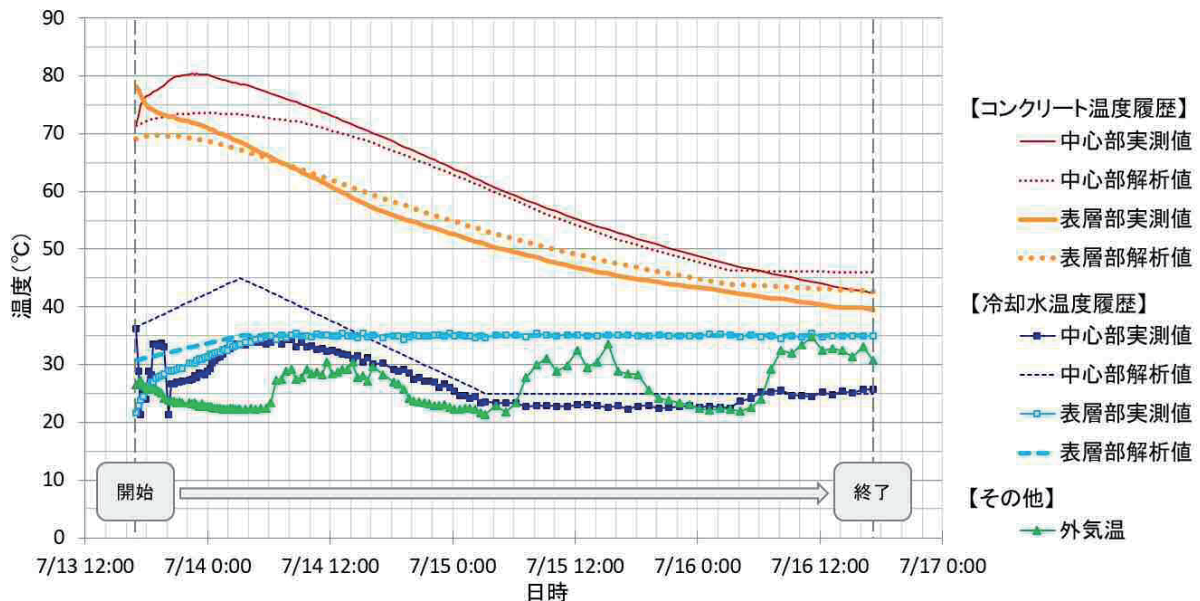
図-6 パイプクーリングによる温度計測結果

コンクリート温度に着目すると、中心部コンクリートの最高温度は、解析値よりも7℃程度高い80℃であった。また、表層部のコンクリート温度は、開始時に解析値よりも10℃高かった。これは、事前
