グラウトホースの種類と切断面処理方法が伝い水の塩分浸透に及ぼす影響

(一社)プレストレスト・コンクリート建設業協会	正会員	博(工)	○徳光 卓
(一社)プレストレスト・コンクリート建設業協会			岡田 繁之
(一社)プレストレスト・コンクリート建設業協会	正会員		藤原 保久
(一社)プレストレスト・コンクリート建設業協会	正会員		谷 慎太郎

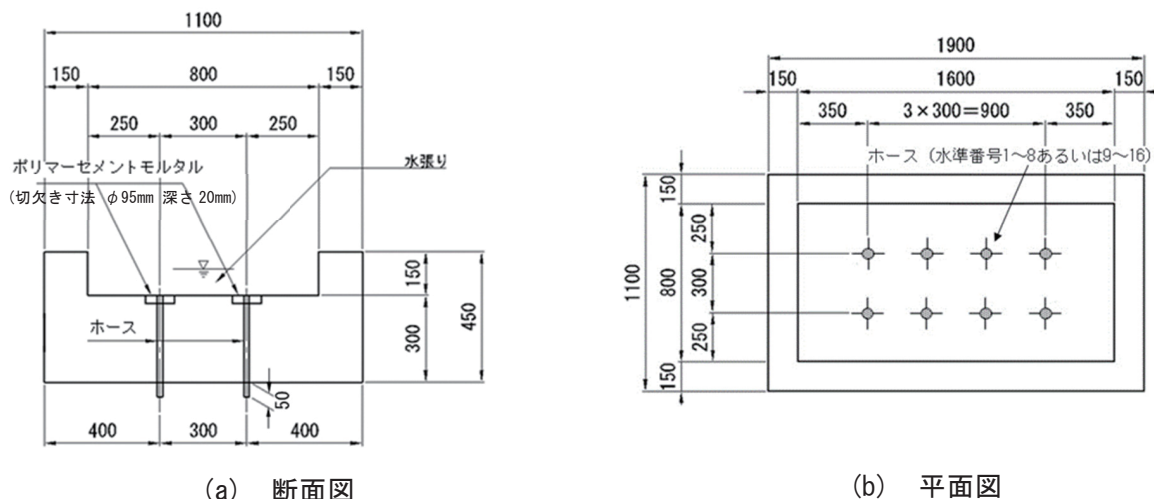
図-1 供試体の概要

供試体の概要を図-1に示す。実験には既報²⁾で使用した供試体を用いた。供試体は長さ1900mm、幅1100mm、高さ450mmの鉄筋コンクリート製であり、供試体上面に長さ1600mm、幅800mm、深さ150mmの窪みを設け、ホース端部を上面の窪み内に配置した。

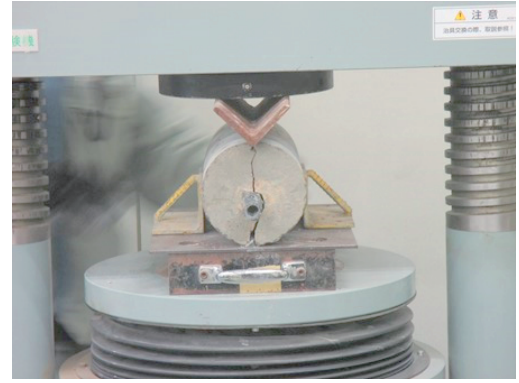
写真-1 コア供試体割裂状況

確認の主な目的はホース周囲に浸透した塩化物イオンの分布状態を知ることとした。試験には供試体3体の内2体を使用した。湛水を、開始から約6か月となる2019年3月7日に終了させたのち、供試体の上面から、ホースを中心として直径130mmのコアを削孔した。コア供試体の割裂は写真-1に示すようにアムスラーを用いて行った。塩化物イオン浸透状況は供試体割裂面に硝酸銀を噴霧する方法により確認した。コンクリートが乾燥すると硝酸銀の反応が明瞭に現れないことがあるため、青木らの研究を参考にして³⁾、割裂面に蒸留水を噴霧し、表面がわずかに湿っている程度まで乾燥させたのち、0.1N硝酸銀溶液を噴霧して白色の沈殿境界部をトレースした。

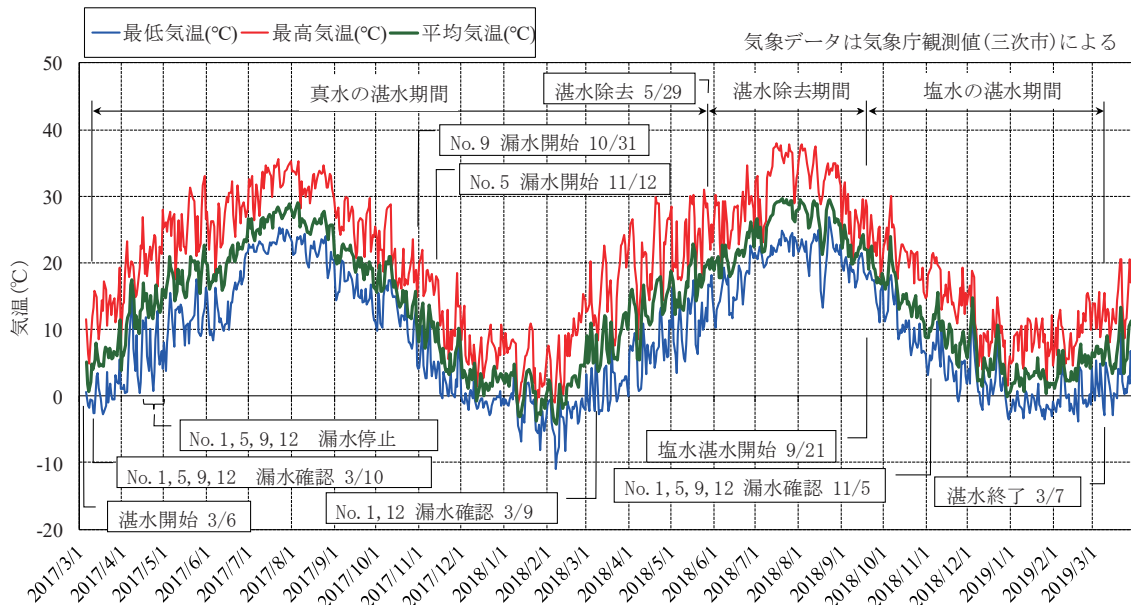
図-2 漏水時期と気温の関係

既報²⁾では真水を湛水させた場合の2017年3月から2018年3月までの結果について報告した。塩水を湛水させた場合も、表面が平滑なホースの切断部のあと処理を行っていない実験水準1, 5, 9, 12 (記号FVC15-1, FVC19-1, PE-1, TV-1) では2018年11月5日に漏水が発生した。他の水準では暴露期間中に明確な漏水は認められなかった。漏水時期と気温の関係を図-2に示す。気温は暴露地の安芸高田市に近い三次市における気象庁の観測値である。漏水が確認された当日の最低気温は5℃、平均気温は10℃であり、漏水と漏水停止の境界となる気温は真水とほぼ同じであった。真水では厳冬期に湛水の凍結により漏水が停止したが、塩水では漏水の停止はみられず、湛水を終了した時点まで漏水は停止しなかった。

- (1) 塩水を湛水させた場合も、真水と同様に、漏水と漏水停止の境界温度は平均気温10℃、最低気温5℃以下であった。
- (2) 現行のグラウト指針におけるあと埋め部の処理方法の仕様は妥当なものと考えられる。
- (3) あと埋めにあたっては、ホースの切断位置と断面修復材の施工に留意する必要がある。

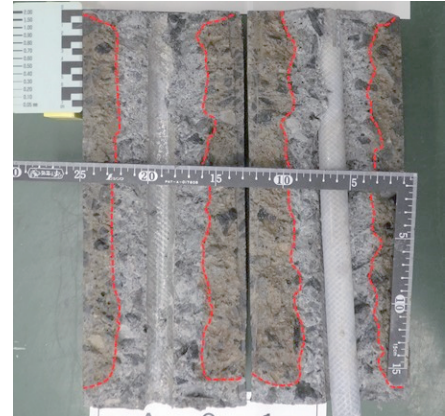
図-3 供試体2 FVC15-1

ス内周への塩化物イオン浸透は認められなかった。表面が平滑なホースを使用した実験水準1~14のうち, 漏水が確認された実験水準1, 5, 9, 12 (記号FVC15-1, FVC19-1, PE-1, TV-1) はホース周囲の全長で塩化物イオンの存在が確認された。代表例として供試体2 FVC15-1の状況を図-3に示す。伝い水の流路に塩化物イオンの存在が確認されたことから, 凍結防止剤を散布する地域では伝い水により塩害を生じる可能性が高いと言える。

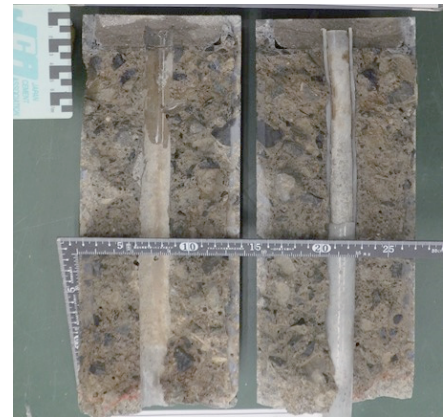
写真-2 供試体1 TV-3

一方, PCグラウトの設計施工指針 (以下, グラウト指針と略す) に従い⁴⁾, 箱抜き部でホースを切断し, 断面修復材によるあと埋めと防水工を行った実験水準3, 7, 11, 14 (記号FVC15-3, FVC19-3, PE-3, TV-3) では, 供試体2 FVC15-3を除きホースの周囲に塩化物イオンの存在が認められなかった。代表例として供試体1 TV-3の状況を写真-2に, 供試体2 FVC15-3の状況を図-4に示す。供試体2 FVC15-3ではあと埋めの角部に空洞があり, この充填不良部からの塩化物イオンの侵入が認められた。

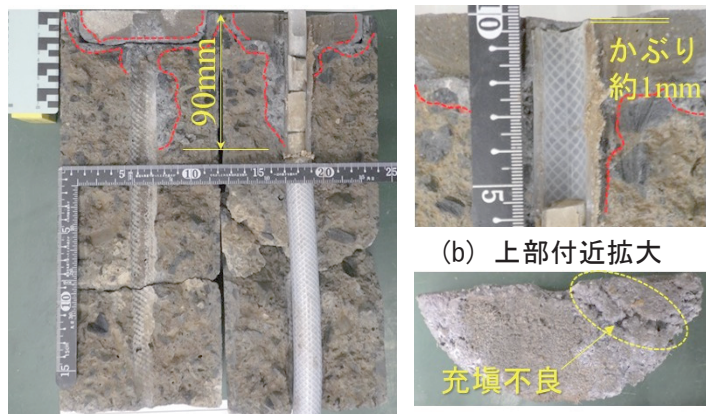
図-5 供試体2 FVC15-2

(a) 供試体全景

(b) 上部付近拡大

(c) あと埋めの裏面

供試体2ではFVC15-2で90mm, FVC19-2では全長にわたって塩化物イオンの存在が確認された。図-5に供試体2 FVC15-2, 図-6に供試体2 FVC19-2の状況を示す。これらの供試体では目視で漏水は確認されなかったが, FVC15-2は箱抜き型の型枠面と断面修復材のホース周囲に白色沈殿が見られた。FVC15-2は断面修復材の充填が不完全であり, ホース切断部の断面修復材のかぶりも1mm程度と極端に小さかったことが原因と考えられる。

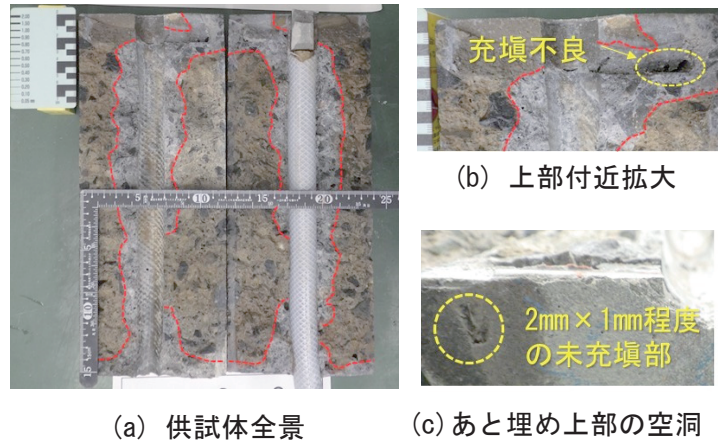
図-6 供試体2 FVC19-2

FVC19-2は箱抜き部との接着面付近のあと埋め上面に長さ2mm幅1mm程度のモルタル未充填部があり, 箱抜きの型枠面と断面修復材の接触面にも水みちとなる充填不良部が存在した。塩化物イオンの浸透を防ぐにはあと埋め部の施工が重要である。施工上の課題の解決策は4章で後述する。

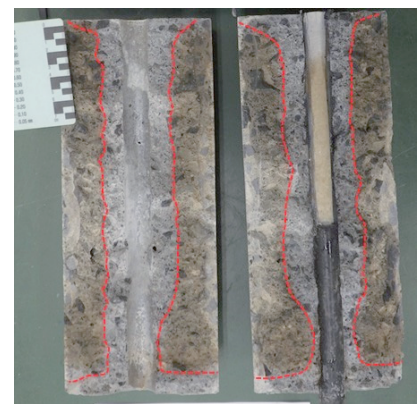
図-7 供試体1 PE-2

また, 既設構造物の補修を想定し, ホース切断後に防水を施した実験水準4, 8, 10, 13 (記号FVC15-4, FVC19-4, PE-2, TV-2) では目視による漏水は確認されなかったが, これらの多くでホース周囲のほぼ全長にわたる塩化物イオンの存在が認められた。代表例として供試体1 PE-2の状況を図-7に示す。実験で用いた防水材料はコンクリートとの接着性は確認されているが, ホースの材料である塩化ビニルやポリエチレンとの接着性は確認されていない。実験ではホース切断部直上に防水工を施工したためホースとの接着性が不足し, 十分な防水効果を発揮できなかった可能性がある。
