平面線形 $R = 160\text{ m}$ を有する張出し箱桁橋の施工

— 第二浜田ダム5号橋付替県道 —

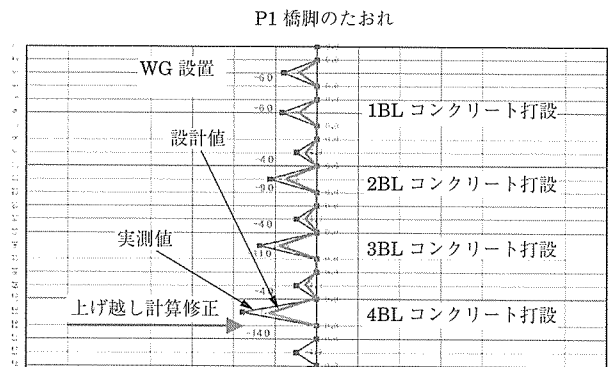
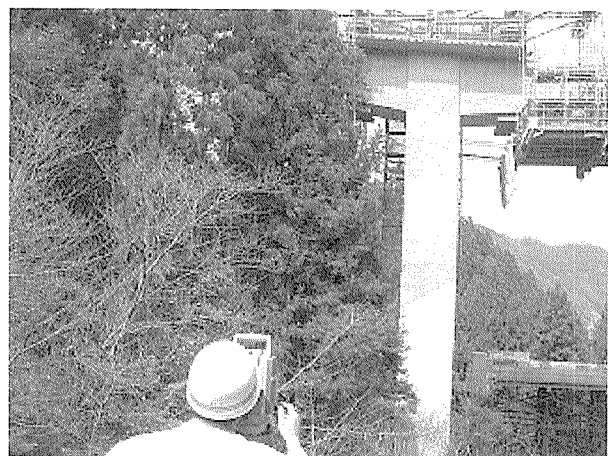
橋脚の倒れ量を実測した結果 (写 - 1)、倒れ量の実測値と設計値を比較することで、橋脚の倒れによるたわみ量に換算した。

4 ブロック施工時 (4 ブロック L 側荷重載荷時) において設計値と実測値の比較を行った。その結果、計算値 14 mm に対し実測値 11 mm と、実測値は計算値の約 80 % であることが分かった (図 - 8)。その理由としては、橋脚コンクリートの圧縮強度が計算値に比べ大きな値を有していたなど、剛性の誤差が影響しているものと考えられた。

その結果を踏まえ、その後のブロックについては、橋脚の倒れによるたわみ量を設計値の 80 % に補正し、上げ越し管理を行うことで対処した。その結果、その後の施工において、上げ越しで考慮したたわみ量と発生たわみ量は、ほ
