診断と補修・補強の最新技術

— PC 鉄道橋における現状と課題 —

戦後から現在に至るまでの間、スパンの比較的大きい鉄道橋には、主にプレストレストコンクリート（PC）構造が採用されており、多数のPC桁が建設されてきた。PC構造は、導入初期には耐久性が高く維持管理を必要としないと考えられてきたが、建設より長期間経過した構造物が増加するとともに、一部の構造物で変状の発生がみられるようになり、適切な診断や補修、補強技術が必要とされるようになってきた。本稿では、PC鉄道橋の建設と維持管理の歴史と現状を概説し、PC構造特有の劣化問題としてグラウト不良に起因する劣化を対象とし、グラウト不良やPC鋼材の腐食に伴う診断ならびに補修、補強技術の現状と課題について述べる。

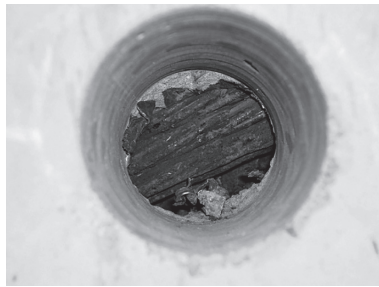
写真 - 1 削孔調査で確認されたグラウト充てん不良例

容されており、この時期に建設された PC 桁には、きちんと施工されていてもグラウト充てん不良が生じている可能性がある。グラウト充てん不良は、外観では判別がつかないため、表面より削孔して調査する必要がある（写真 - 1）。しかし、削孔調査は、構造物に損傷を与えるため、X線透過法、インパクトエコー法、広帯域超音波法などの非破壊調査法が提案されており、適用性について検討が進められている。

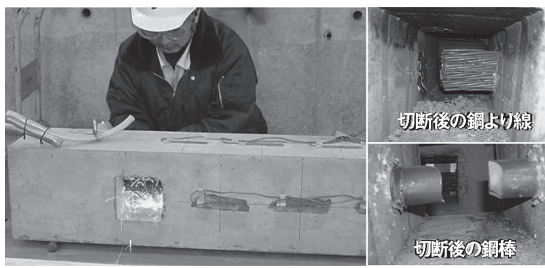
写真 - 2 鋼材破断実験状況

ブリーディング等の影響により、シース内に部分的に空隙が生じ、この部分で PC 鋼材が腐食し破断した場合、破断箇所付近ではプレストレスが消失するが、グラウトの充てんされた範囲では鋼材との付着により、プレストレスが残存しているものと考えられる。ところで、プレテンション方式では PC 鋼材とコンクリートの付着によりプレストレスを導入しており、ポストテンション方式でグラウト不良により PC 鋼材が破断した場合にも同様の原理でプレストレスが残存するものと考えられるが、鋼材破断時に衝撃が加わる影響も考慮する必要がある。そこで、鋼材破断を模擬した実験（写真 - 2）が実施され、鋼材破断後の鋼材ひずみ分布の算定法が提案されている¹⁷⁾。また、鋼材破断した PC 梁の載荷実験が実施され、部材の残存耐力評価法が提案されている¹⁸⁾。さらに、実物大 PC 鉄道橋の模型を用いた載荷実験（写真 - 3）が実施され、鋼材破断時の挙動や破断後の残存耐力が明らかにされている¹⁹⁾。

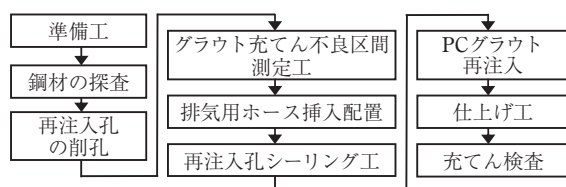
図 - 1 PC グラウト再注入フロー

グラウト再注入は、図 - 1 に示す手順により実施される。まず、電磁波法により鋼材位置の探査を実施し、桁側面に再注入孔を削孔する。本削孔に先立ち、グラウトの充てん状況を確認するためφ30～35mmの径で電動コンクリートハンマードリル等を用いて先進削孔を実施する。グラウト充てん不良が確認された場合には、φ80mmの再注入孔をコアドリルにより本削孔する。削孔にあたっては PC 鋼材を損傷しないように細心の注意を払う必要があり、コアドリルによる削孔はシースの約10mm程度手前で中断し、以降はタガネ等による手はつりが望ましいとされている。

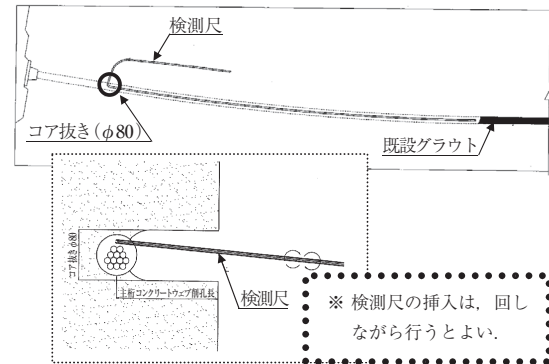
図 - 2 検測尺による測定概要²⁰⁾

グラウト再注入に先立ち、充てん不良区間を測定し、再注入すべき範囲を把握する。測定方法は、再注入孔から検測尺をシース内に挿入し、直接長さを測定する方法が用いられる(図 - 2)。

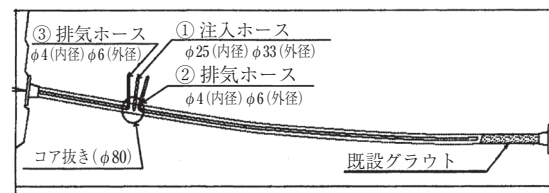
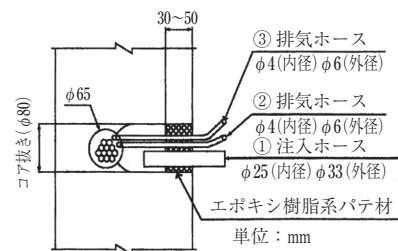
(a) 側面図

(b) 注入孔部横断面図

図 - 3 排気用ホース、注入用ホースの配置例²²⁾

再注入孔は、グラウト充てん不良部1区画につき1箇所とする。従来は2箇所削孔し、孔間の通気を確認した後に、グラウトを再注入する方法が用いられてきたが、孔間の通気を確認できない場合には通気を確認できるまで別の孔を削孔する必要がある、補修作業が煩雑になること、再注入により孔間には確実にグラウトが充てんされるが、孔間外の範囲においては不明であること等の課題があり、改善が図られたものである²²⁾。再注入孔には、排気用ホースをグラウト充てん不良区間の先端まで到達させるように挿入し、同じ孔に注入用ホースも配置する(図 - 3)。

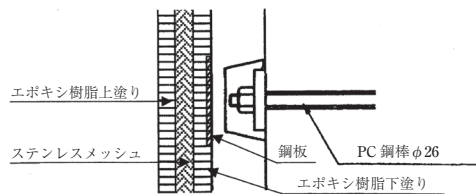
図 - 4 突出防止工の概要²²⁾

横締め PC 鋼棒突出防止工としては、PC 鋼棒定着部周辺のコンクリート表面を被覆する方法が用いられており、コンクリート表面を鋼板とステンレス鋼線製織金網または連続繊維シートで被覆する方法が用いられている (図 - 4)。
