# PC 構造物のひび割れを検出する技術

## — 最大開口幅の履歴を表示する FRP 製センサー —

本稿では、FRP 製ひび割れセンサーの材料選定時の検討や実構造物への適用事例などについて報告する。

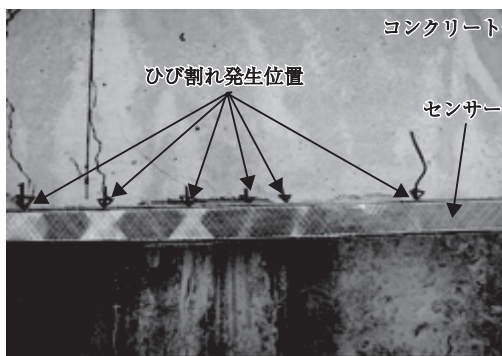
した際のセンサーの反応状況を写真 - 11 に示す。この写真より、複数生じたひび割れに対して、ひび割れ開口幅に応じた変色を示し、発生したすべてのひび割れを検出していることが確認できる。

写真 - 11 ケース A の変色状況（最大開口幅 3 mm 時）

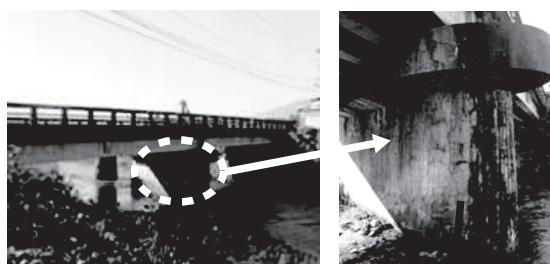
写真 - 17 にセンサーの適用状況を示す。橋梁の橋脚において、ASR (アルカリシリカ反応) が主要原因と推定されるひび割れにセンサーが適用された。センサー適用後は、ひび割れの拡大をモニタリングし、残存膨張の有無を判定する一つの指標として使用される。センサーを適用する際は、ひび割れ周辺に析出した ASR ゲルを研磨により除去し、その後施工した。亀甲状に複数のひび割れが発生していたことから、広範囲の変状を把握できるように、長尺のセンサーを複数のひび割れを跨ぐように施工した。なお、施

写真 - 17 ASR への適用【5.2(1)】

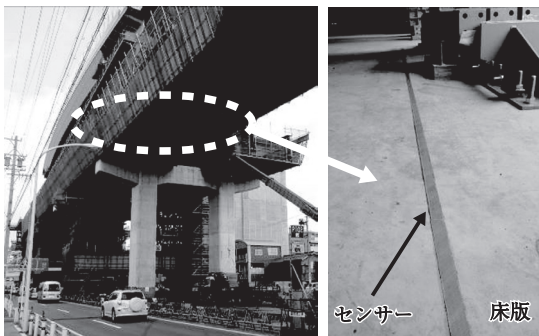
写真 - 19 にセンサーの適用状況を示す。建設中の橋梁のコンクリート床版に発生が懸念されるひび割れを検知す

写真 - 19 センサーの適用状況【5.2(3)】

るためにセンサーが適用された。この橋梁では、施工上の制約から先行して打設されたコンクリート床版上にて、重量物が移動することが決定していた。重量物の移動に伴い、曲げモーメントが作用し、コンクリート床版にひび割れが発生する可能性があった。事前の検討により、有害とされる幅のひび割れの発生には至らないと判断されたが、発生した場合にでも迅速に対策が施せるよう、ひび割れの管理のために約 50 m のセンサーが適用された。なお、この工事ではすでに重量物の移動を終えており、センサーを用いて有害なひび割れが発生しなかったことが速やかに判断できたことから、工事の次工程に進んでいるとのことであった。
