小名浜港東港地区臨港道路点検マニュアル(案)の策定 — 使い始める前に考える —

小名浜港東港地区臨港道路は、国内最大級のエネルギー輸入拠点と唯一結ぶ橋梁として整備を進めている。本稿では、インフラとして使い始める前に維持管理に関する留意点や工夫を取りまとめた点検マニュアル(案)作成経緯と個々の特性にあった点検方法などを突き詰め、本橋梁に見合った維持管理の実践に向けた取組みを紹介する。

キーワード：PCエクストラードロード橋、目視点検、点検計画、リスク管理

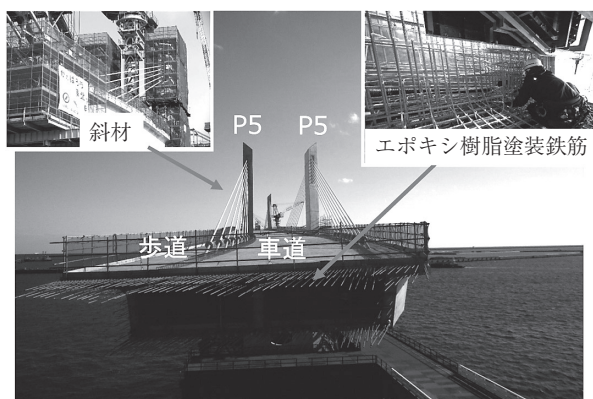
とくに航路部は、塩害対策として、鉄筋かぶりの確保のほか、全長に渡りエポキシ樹脂塗装鉄筋を使用し、主塔とともに桁を支える斜材(写真-1)に多重防食を施している。

写真-1 エポキシ樹脂塗装鉄筋と斜材

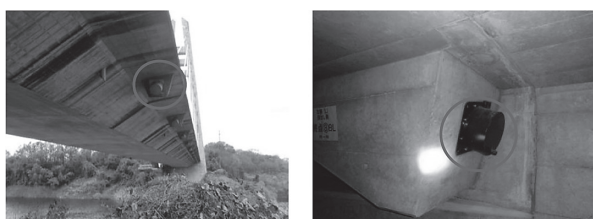
また、応力伝達の要である斜材定着部は、一般的には箱桁外部に配置されているが、本橋梁では箱桁内部に収納されている(写真-2)。これにより、箱桁の断面が大きくなり、初期コストは増大するが、斜材定着部の点検を容易化し、日常点検も可能とする方が維持管理コストの低減も見込め、100年設計として相応しいと判断したためである。

斜材定着部を箱桁外部に設置している他事例

斜材定着部を箱桁内に収納(本橋)

写真-2 斜材定着部

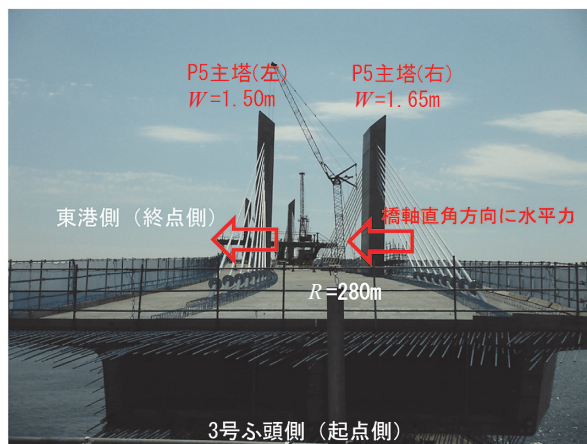
道路線形の制約と航路の桁下高さ確保のため、3号ふ頭側の側径間部(P4-P5間)はエクストラード形式ながらR=280mの曲線形となっている。P5橋脚主塔部(RC構造)は曲線による橋軸直角方向に大きな曲げモーメントが作用(写真-4)するため、引張応力発生位置に鉛直鋼棒を配置している。P5橋脚の主塔基部は構造上、水平方向のひび割れ観察などが点検のポイントとなる。

写真 - 4 P5 主塔

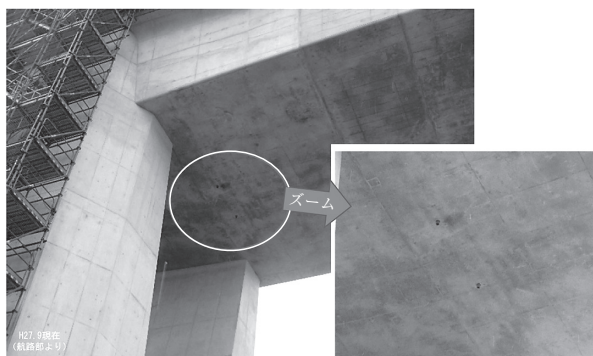
経験者に現場で確認してもらい、船上からの遠望目視でも0.2mm以上のひび割れであれば視認可能であることを確認した。また、双眼鏡や写真などを併用することで本橋梁に関しては桁下からでも点検可能とわかった（写真 - 6）。

写真 - 6 遠望目視

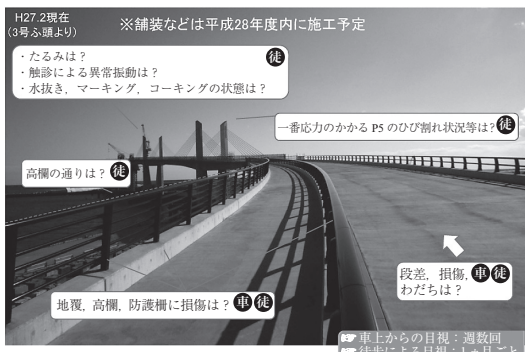
路面・桁内・側面・桁下を大きな視野で見る。車上、徒歩、船上から「おかしい」と思う状態にあるか確認する（写真-8）。

写真-8 橋面からの変状確認（チェックポイント1）
