第5回 鋼部材の診断・対策

1. はじめに

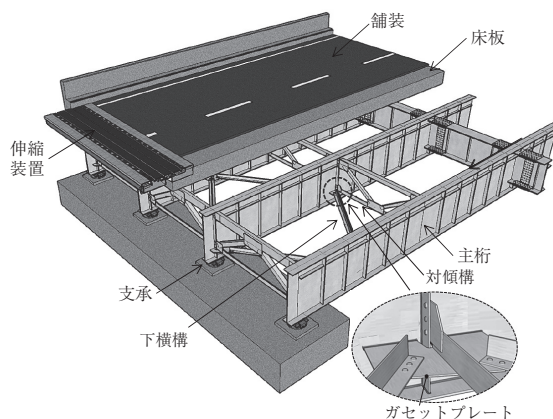
図-1 鋼I桁橋の構造

鋼橋の代表的な構造である鋼I桁橋は、鋼板を組み合わせて製作されたI桁を主桁とする橋梁で、一般的な構造としては図-1に示されるような構造となります。鋼板同士の接合には、ボルト継手や溶接継手があり、溶接の種類は完全溶け込み溶接、すみ肉溶接または部分溶け込み溶接に分類されます（図-2および図-3）。完全溶け込み溶接は鋼板同士が一体化されるため、母材と同等に扱われます。一方、すみ肉溶接は、三角形断面の溶接金属により接合しているのみで鋼板同士は一体化されていません。そのため、継手をはがす方向に引張力の作用する部分には用いず、せん断力が作用する部分に用いられます。ここで、せん断力の作用方向とは、溶接金属の長手方向（図-3の紙面奥行方向）を指します。疲労き裂の損傷事例については後述しますが、すみ肉溶接や部分溶け込み溶接の場合には、溶接の未溶着部（ルート部）を起点としたき裂（ルートき裂）が発生するなど、溶接の種類によっても損傷の発生しやすさが異なります。ルートき裂は、表面に進展するまで外観からの目視では発見が困難な損傷です。

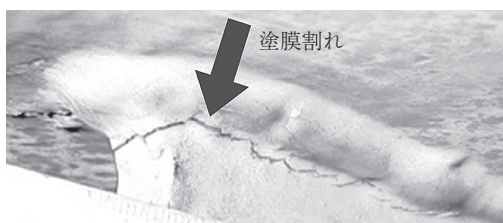
写真-1 塗膜割れ状況

鋼部材にき裂が発生すると、塗膜がき裂の動きに追従できずに写真-1のように塗膜の割れとして表面化します。目視点検により塗膜割れや塗膜割れ箇所からの発錆を発見した場合、塗膜を除去したのち、磁粉探傷試験などの非破壊検査により、き裂の詳細（位置、長さ、進展方向など）を確認します。疲労き裂は進行すると構造物の安全性を損なう重大な損傷となる可能性があり、発生部位によっては進行が速い場合もあるため、損傷を初期の段階で発見することが重要となります。しかし、き裂長さが短い初期の段階においては目視で発見することが困難で見落とす可能性も高いので、点検においてはき裂の見落としがないよう、また、疲労き裂が発生しやすい部位を慎重に点検するなどの注意が必要です。

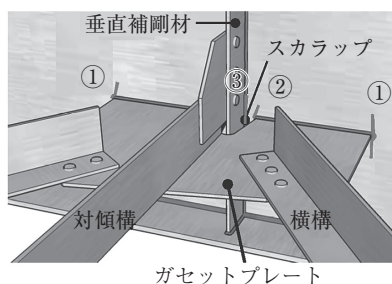
図-4 ガセットプレート周辺の構造

横構は地震荷重や風荷重に抵抗するために、外桁と隣接桁の間および支点部付近に配置されています。横構と主桁の連結部は、ガセットプレートを主桁ウェブに溶接で取り付けて、そのガセットプレートと横構を接合しています。また、垂直補剛材がある場合にはガセットプレートにスカラップ（溶接継目の重なりを防ぐ目的で設けられた円弧状の切欠き）が設けられています（図-4）。

ガセットプレート周辺には、①ガセットプレート端部、②スカラップ側の溶接部、③垂直補剛材と主桁ウェブの溶接部に疲労き裂が発生しますが、主桁ウェブにき裂が進展している場合、急速に進展して、主桁が破断する場合があります。

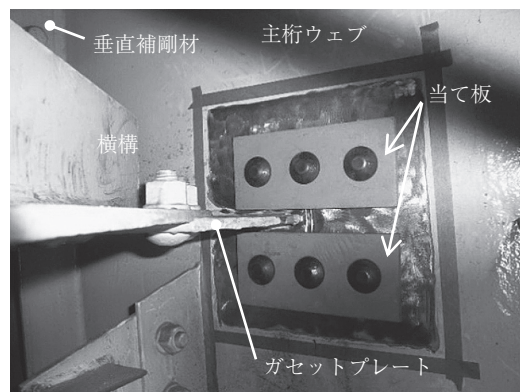
写真-2 ガセットプレート端部のき裂に対する当て板補強

下横構を取り付けているガセットプレートは、主桁下フランジの近傍にあるため、取付け位置に作用する主桁の応力が高い箇所です。活荷重が作用すると主桁ウェブの応力（ここでは橋軸方向に発生する応力）が発生しますが、ガセットプレートが存在することによって、ガセットプレート端部が応力集中部位となり、①のような疲労き裂が発生します。また、設計上、横構は活荷重に対して力を分担しないとしていますが、実構造物では主桁にたわみ差が生じると横構に軸力が発生し、その軸力によってスカラップ部に局所的な変形が生じて、②や③のようにスカラップ周辺に疲労き裂が発生します。き裂の種類によりますが、対策としては平鋼や型鋼による当て板補強により当該部位の応力を低減することで疲労耐久性を向上させます（写真-2）。

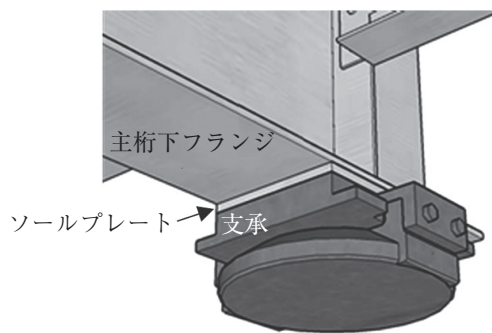
図-5 ソールプレート周辺の構造

図-5に示すように主桁下フランジと支承の間にはソールプレートと称される鋼板が設置されています。主桁下フランジとの接合には溶接が用いられており、経年により錆や堆積物などによる支承の回転・水平変位機能が低下すると、主桁フランジの下面側とソールプレート端部の溶接部である断面変化部に高い局部応力が生じることとなります。

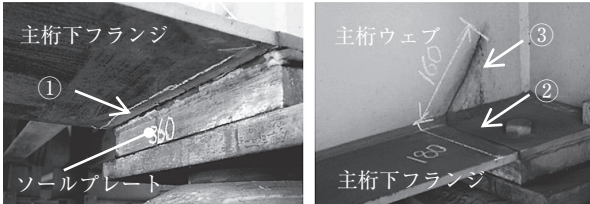
(a) ソールプレート端部 (b) 主桁ウェブへの進展
写真 - 3 ソールプレート部に発生する疲労き裂

また、建設時の工場製作においては、主桁下フランジと主桁ウェブの溶接の際に下フランジが変形することを考慮して、溶接前に下フランジに逆ひずみをつけることがあり、図 - 6 のように溶接後もこの逆ひずみが残り、主桁下フランジとソールプレートとの間に隙間が残ると、荷重伝達が面ではなく、溶接部のみで行われるため、ソールプレート端部の溶接部に応力集中が生じ、①き裂が発生します（写真 - 3(a)）。さらに、き裂が溶接部のみにとどまらず、写真 - 3(b)のように主桁下フランジの上面側（②）、主桁ウェブまで進展する（③）と主桁が破断するおそれがあります。

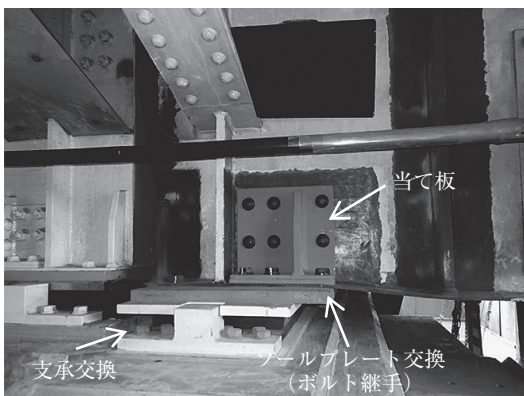
写真 - 4 ソールプレート部の補強事例

対策としては、支承の機能回復のための支承交換、ソールプレートの拡大化、ソールプレートの継手を高力ボルト継手に変更します。また、き裂によって主桁に断面欠損が生じている場合は、主桁ウェブと主桁下フランジにL型の当て板補強を実施し、主桁の継手機能を回復させます（写真 - 4）。

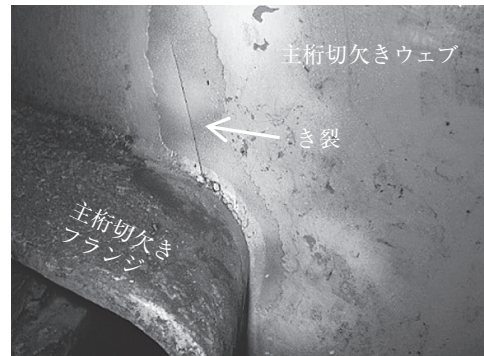
写真 - 5 桁端切欠き部に発生する疲労き裂

が発生しやすい状況にあります。桁橋の設計計算は梁理論を用いているため、端支点で発生する曲げモーメントは理論上は“0”で局所的な応力集中が発生することは想定していません。しかし、切欠き部がある場合に活荷重が作用すると、図 - 7 に示すように曲線部の主桁下フランジ側が円の中心側に変形しようとするため、溶接部と直交する方向に大きな引張応力が生じ、結果として局所的な応力集中が主桁下フランジと主桁ウェブのすみ肉溶接の継手に作用することになります。その結果、切欠き部の溶接未着部（ルート部）から発生したき裂は溶接内部で進展し、表面で確認できるときには長く進展しています（写真 - 5）。

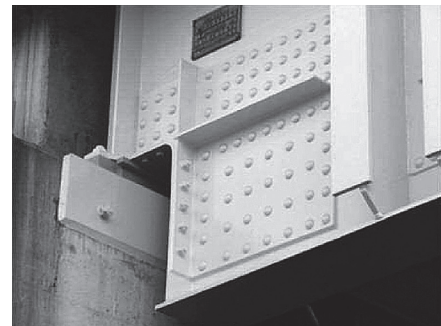
写真 - 6 桁端切欠き部の補強事例

現行の設計では、切欠きを設ける場合は、その構造の応力集中が緩和されるように補剛材などを設けるように規定されていますが、古い時期に設計された桁では、図 - 7 に示したように円弧状に切欠いたウェブに沿ってフランジを設けた例が多く、コーナー部の溶接部からき裂が生じ、ウェブまでき裂が進展する場合があります。これらの損傷に対しては、切欠き部の応力低減を目的とした当て板補強を実施しています（写真 - 6）。

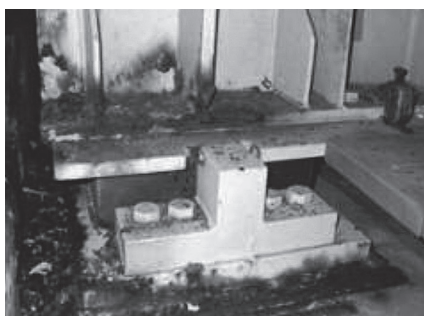
写真 - 7 桁端部付近の腐食

コンクリート構造物と同様に塩分は構造物を劣化させる要因で、鋼部材にとってももっとも厳しい腐食要因です。腐食の進行具合などにより板厚減少や断面欠損の状態はさまざまですが、とくに桁端部は伸縮装置や排水装置からの浸水・漏水、凍結防止剤による影響を受けやすく、もっとも腐食しやすい部位です（写真 - 7）。また、力学的にもせん断力が大きいことから断面欠損に注意する必要があります。

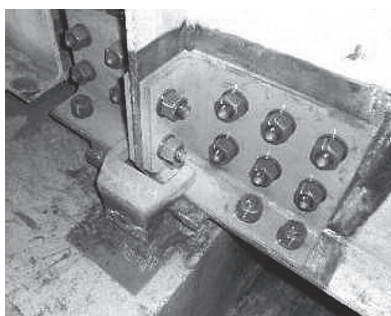
写真 - 8 当て板による補強

腐食による板厚の減少、断面欠損に対しては、写真 - 8 に示すような当て板による補強を行うとともに、腐食しやすい環境に配慮して高耐久の塗装仕様にするなどが求められます。また、支承取替えまでの暫定的な補強、狭隘でボルト配置が困難な箇所の対応として、コンクリート橋の補強にも用いられる CFRP 板を桁の鋼材面に接着する補強工法を試行的に採用した事例もあります（写真 - 9）。

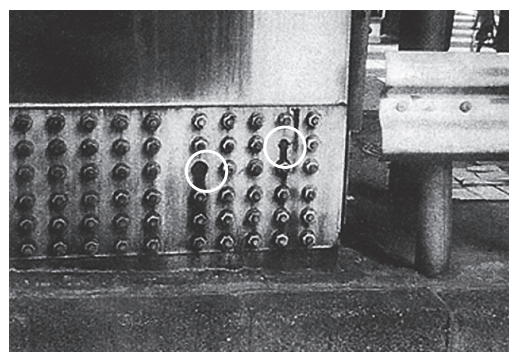
写真 - 10 橋脚基部付近添接部のボルト破断

ていましたが、昭和 50 年代に遅れ破壊による損傷が報告されたため、道路橋示方書鋼橋編（昭和 55 年）からは削除され、それ以後は使用されていないボルトの種類です。遅れ破壊とは、建設時にボルト軸力を導入してから、高張力下である時間の経過後に軸部から突然に脆性的に破断する現象で、構造物の安全性が失われる可能性がある損傷です。しかし、F11T を使用した橋梁は数多く存在し、遅れ破壊によるボルト破断は現在に至っても報告されています（写真 - 10）。これらについては、ボルトの取替えを行っていく必要がありますが、供用下での作業となるため、1本ずつ取替え・締付けを行い、応力の移転等に配慮しながらの補修となります。
