第48回プレストレストコンクリート 技術講習会 特別講演

既設PC橋の構造性能評価

金沢工業大学環境土木工学科教授 田中泰司

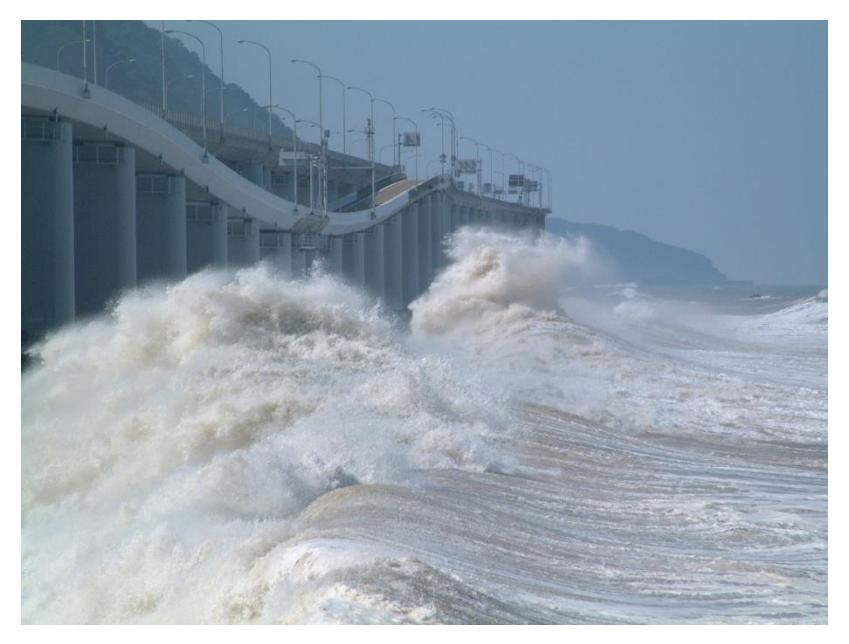
波しぶきを受ける橋梁の例

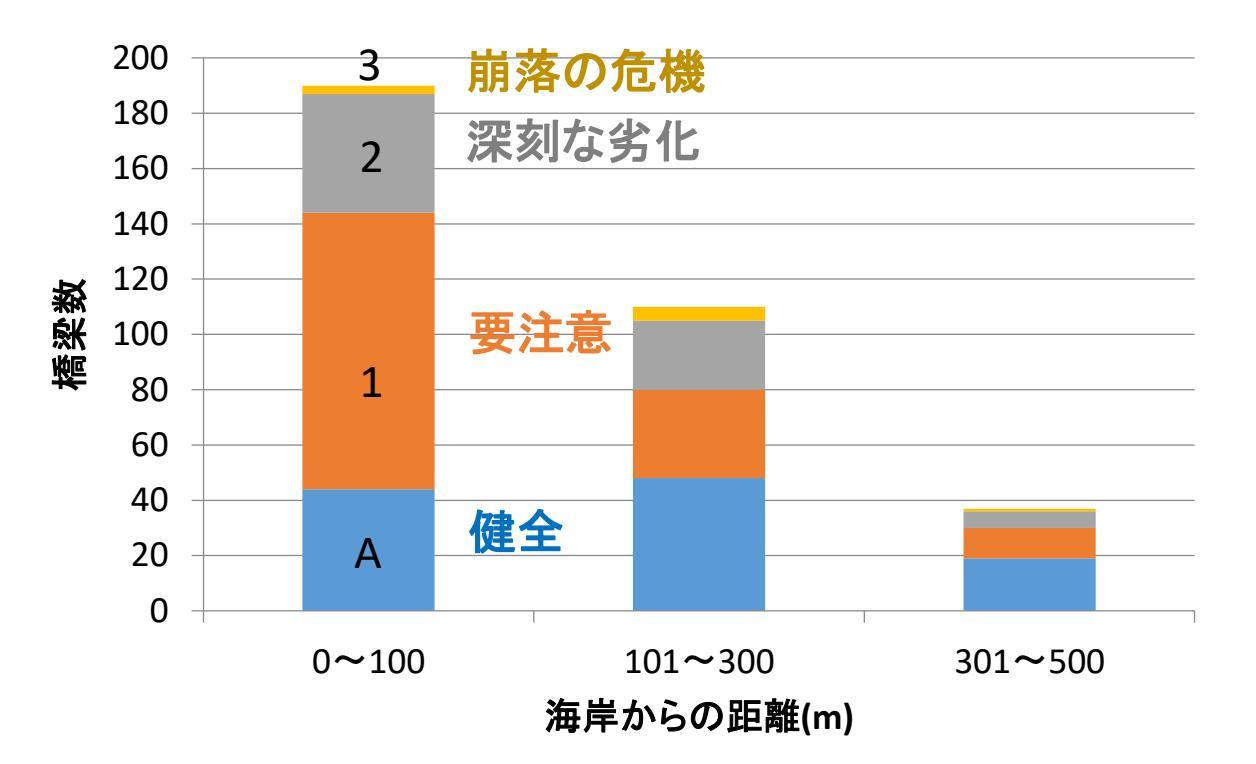
新潟県沿岸での塩害調査結果

評価レベル別橋梁数 A:111橋 1:143橋 2:74橋 3:9橋 (2013年)

⇔7割以上の橋梁で 塩害劣化を確認

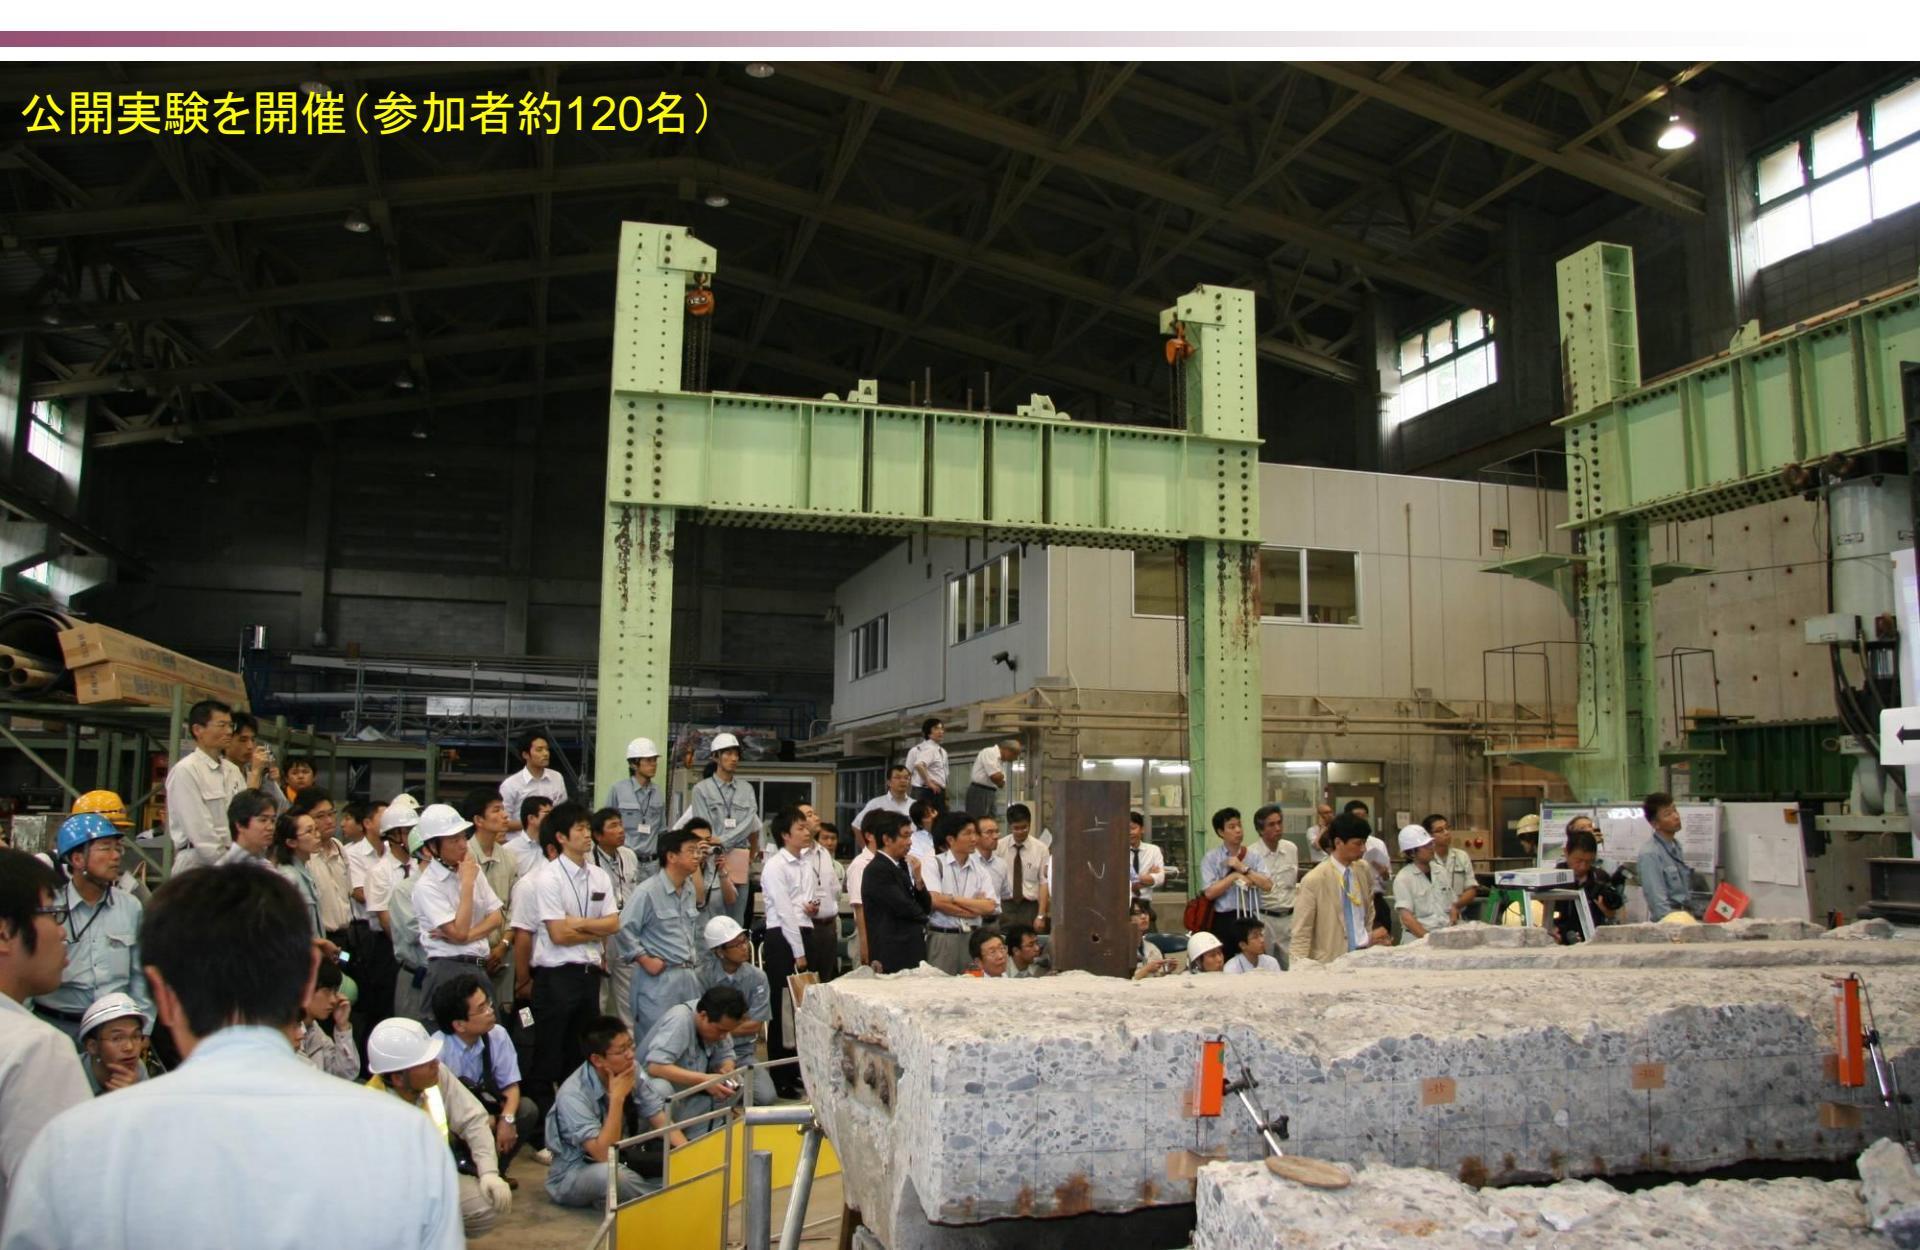
外桁の載荷状況 (2009/7/24)

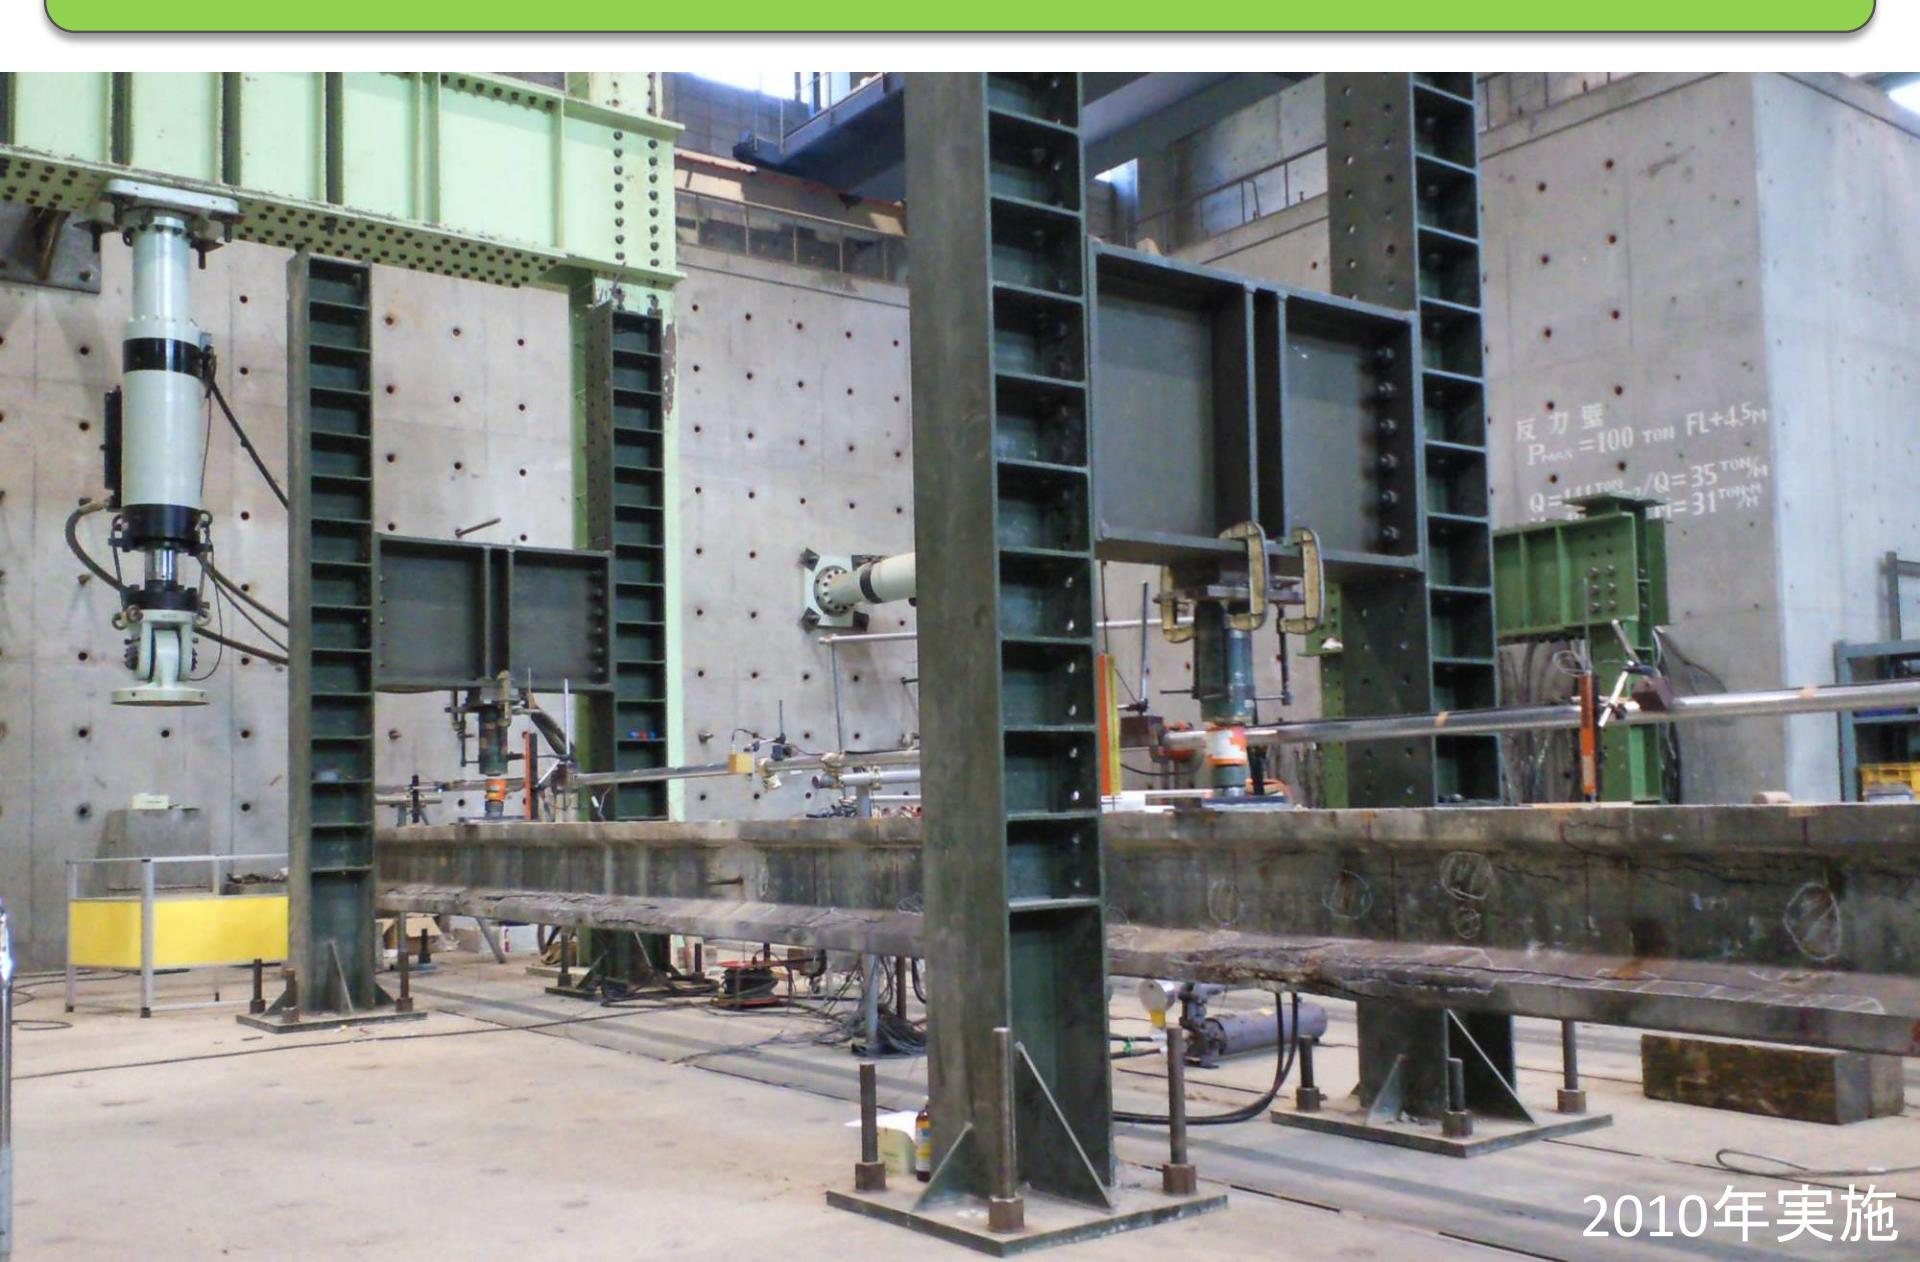
載荷後のひび割れ図

・曲げひび割れの分散性状が異なる
 ・破壊形式が異なる

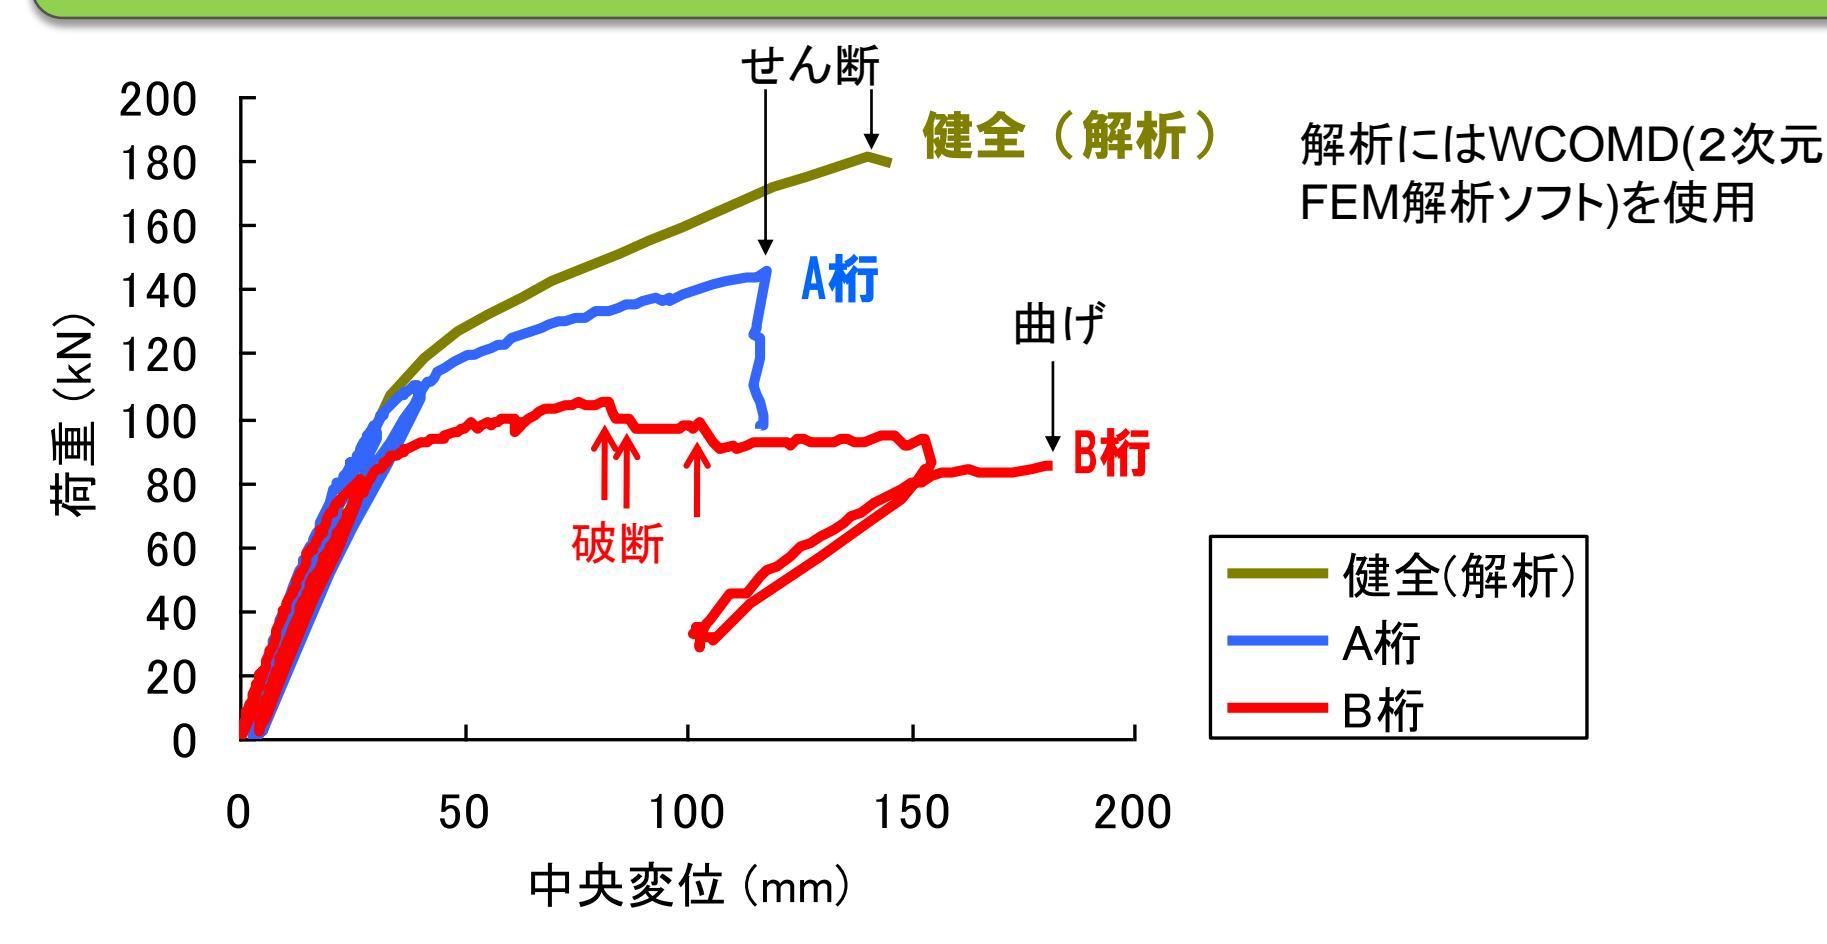
載荷後のひび割れ図

- ・曲げひび割れ発生までは剛性は変わらない
- ・プレストレスカの低下はB桁の方が大きい
- ・最大荷重はA桁のほうが大きい

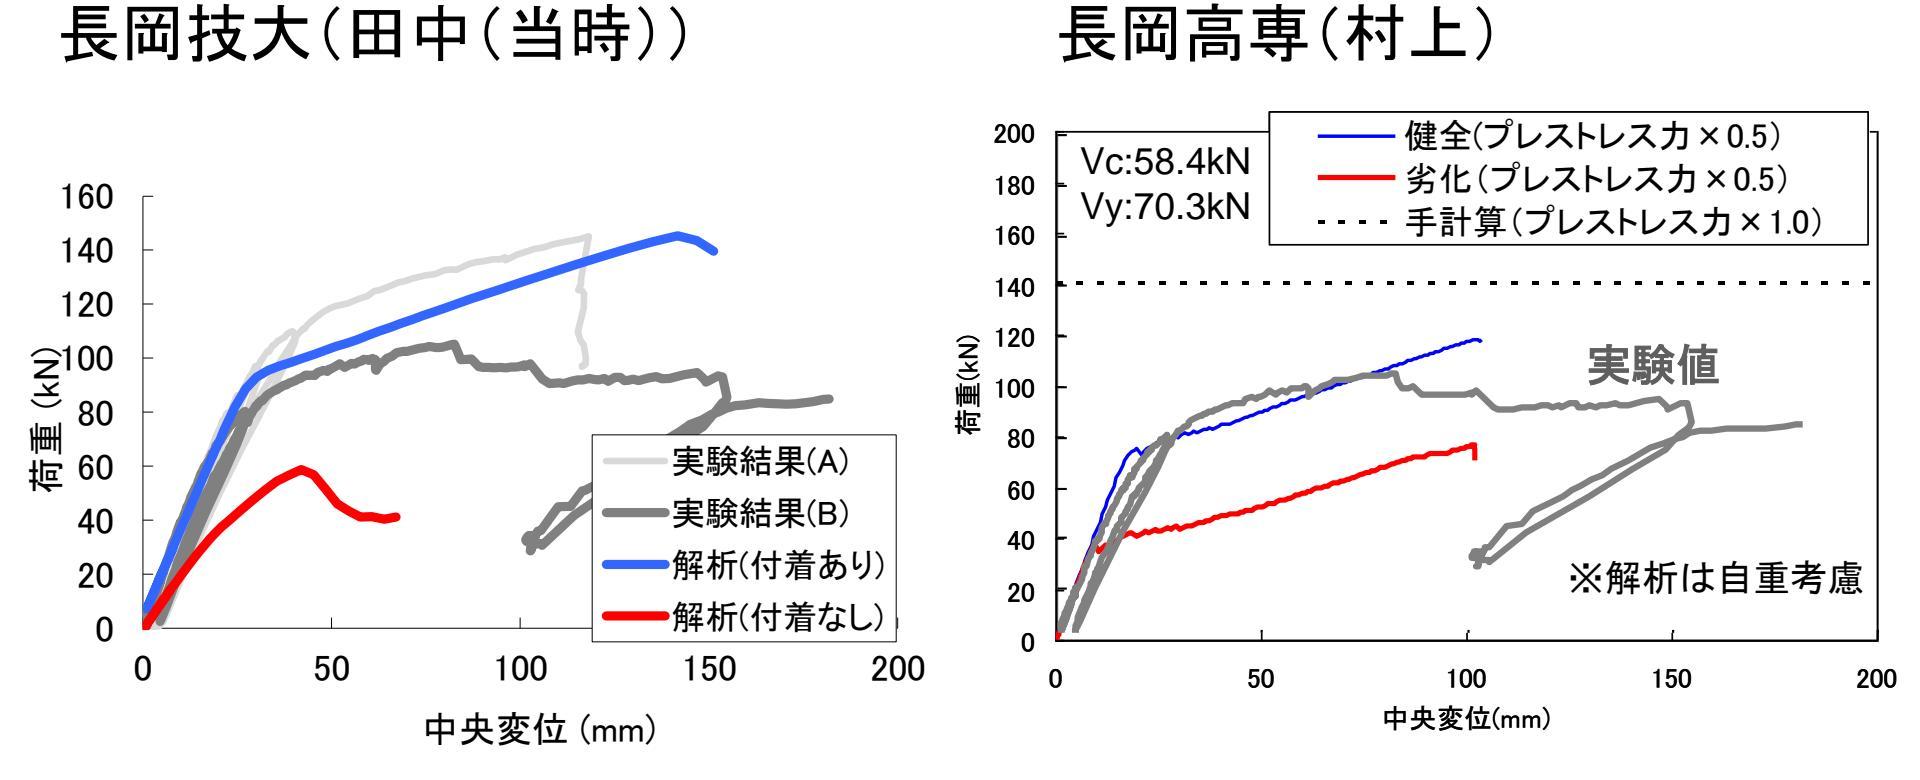
下フランジの鋼材の腐食減少率: 24% プレストレスカの減少率: 24% 使用プログラム: WCOMD 下フランジの鋼材の腐食減少率: 16% プレストレスカの減少率: 50% 使用プログラム: ATENA

- ・鋼材の破断が生じるまではおおむね実験値と一致
- 両者とも鋼材の破断は解析対象に含めていなかった。

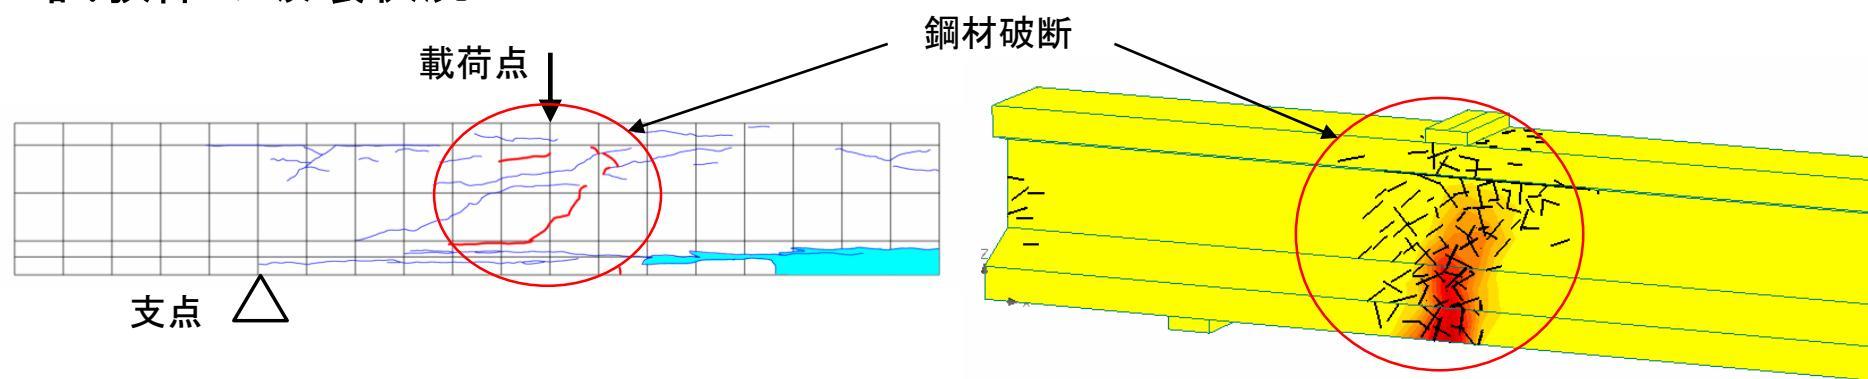
D-I(鋼材破断)

・試験体の破壊状況

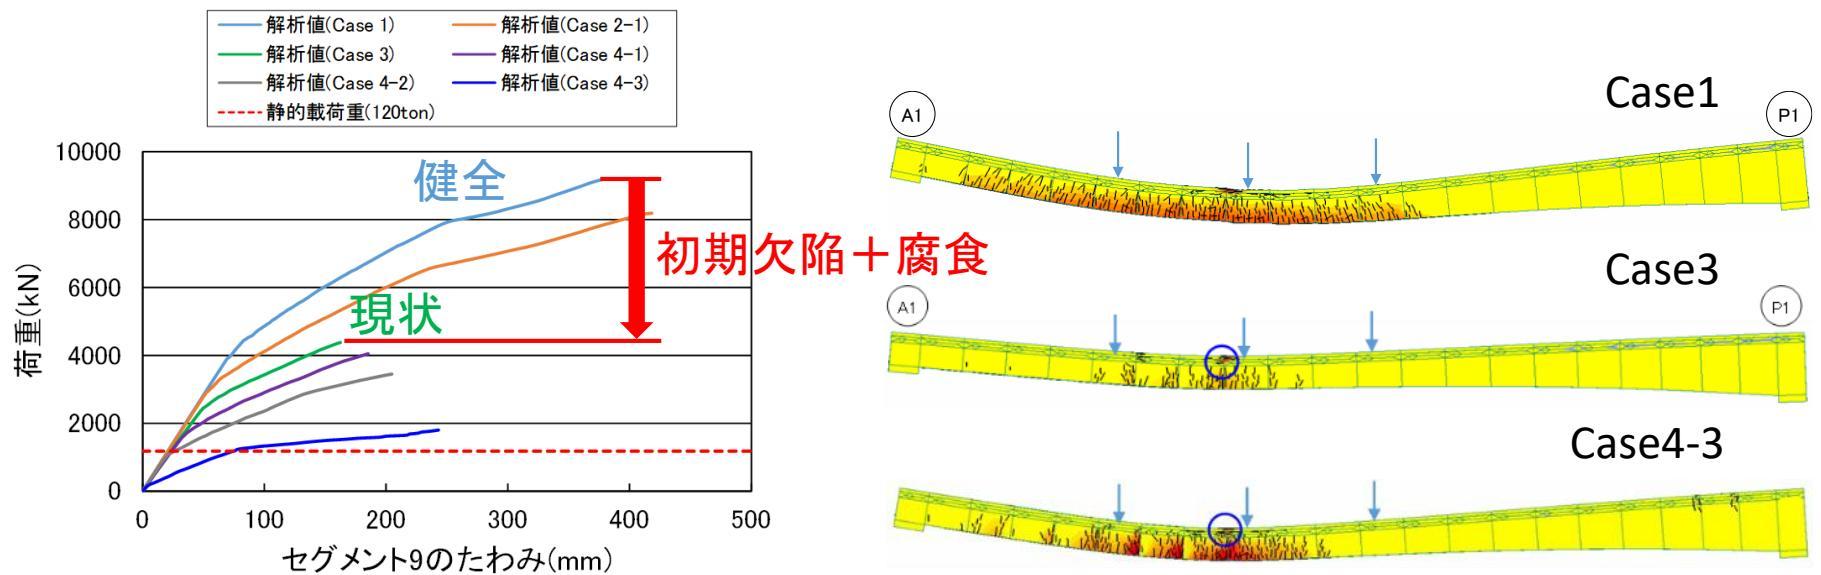
鋼材破断による耐力低下の評価

セグメント名 実測値(H24) 9 11 13 15 17 19 21 3 5 -5.0----計算值 0.0 平均変位(mm) 解析值 5.0 (Case1-2) 10.0 1.2 解析值 15.0 (Case3) 9 解析值 20.0 -----20.8 23.5 (Case4) 25.0

連続ケーブルの腐食が進行した場合の死荷重たわみ

・死荷重たわみの長期モニタリングを 実施すれば、腐食の進行が把握できる

・120t程度の載荷試験では腐食の進行 をほとんどとらえることができない(異 常を検知したときには、相当腐食が進 行している)
